Акт проверки качества № 000/17

Исследованные детали: «Диск тормозной», произв. Patron, кат. номер PBD-7014 – 2 шт.

Заявленный покупателем недостаток: «...тормозные диски не соответствуют заявленным техническим характеристикам...».

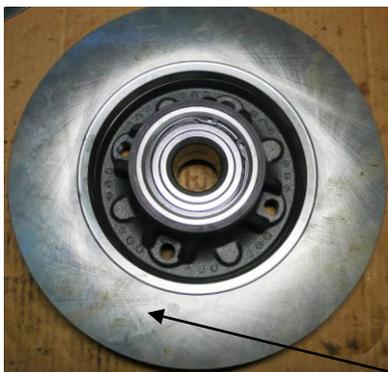
исследуемый диск

- Оба диска предоставлены в заводских упаковках. Один диск не распаковывался.
- На распакованном диске имеется механическое повреждение магнитного кольца (мишени датчика ABS) в виде задира боковой поверхности твердым предметом.

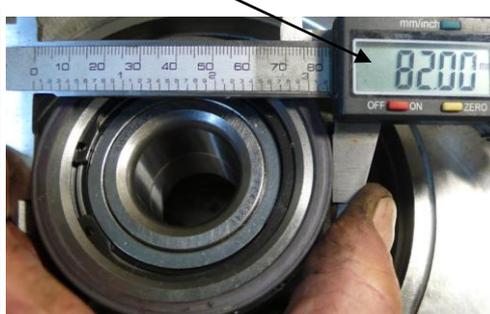
- наружный диаметр магнитного кольца (рабочая плоскость для датчика ABS) составляет 82.00мм (по каталогу 82мм) – *соответствует*;

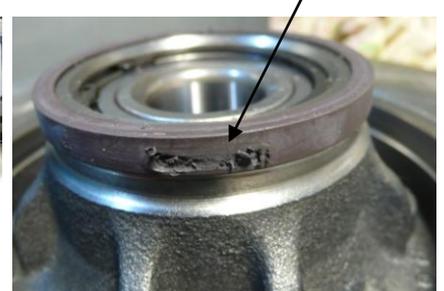
повреждение кольца

То есть, при правильной установке, датчик ABS никак не сможет доставать до магнитного кольца, чтобы нанести ему такие повреждения.

Проведенной проверкой качества установлено, что один из двух «Дисков тормозных», произв. Patron, кат. номер PBD-7014 – поврежден при неизвестных эксперту обстоятельствах. Наиболее вероятно, дефект относится к ошибкам, допущенным в автосервисе при установке детали на автомобиль.

Недостаток, заявленный покупателем – **вызван** ошибками, допущенными в автосервисе при установке деталей на автомобиль. Могут быть и иные причины повреждений, не указанные покупателем.

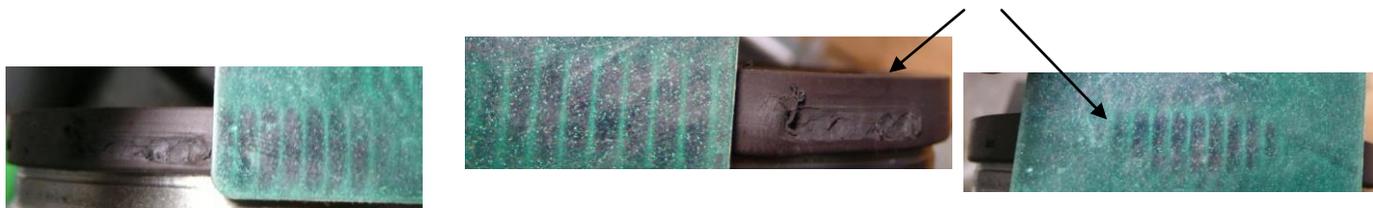
Экспертом проверена целостность ламелей магнитного кольца специальной магнитной карточкой. Проверкой установлено – даже в месте повреждения (задира) на магнитном кольце

магнитные ламели считываются карточкой – исправные.

измерение целостности магнитных ламелей кольца

место повреждения
