## Акт исследования № 738/17

26 октября 2017 г.

**Предъявленная для проведения исследований деталь:** «Насос масляный», произв. Pierburg, кат. номер 7.04193.02.0 – 1 шт., б/у.

**Заявленный покупателем недостаток:** «...недостаточное давление масла».

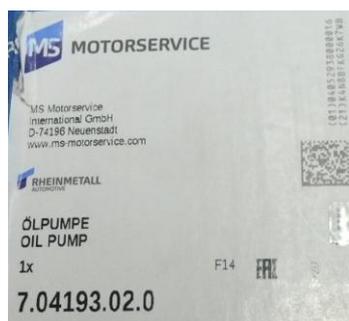
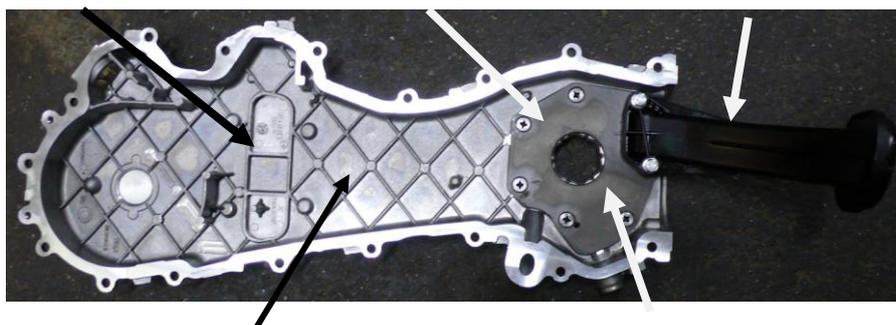
- Насос предоставлен в заводской оригинальной упаковке.
- Насос устанавливался на автомобиль – имеются следы масла и следы от болтов крепления к двигателю. Оригинальная прокладка (поставляемая в комплекте с насосом – *не использовалась*. На плоскости стыка передней крышки с двигателем *отсутствуют* следы установки прокладки в этом соединении.

*наклейка на упаковке передняя крышка ГРМ, насос, маслозаборная горловина*

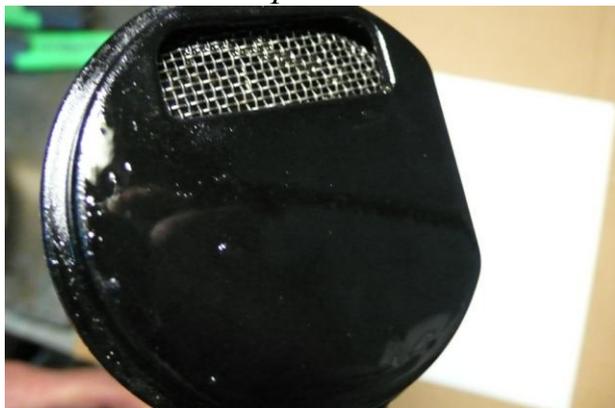
*маслозаборник*

Следы масла имеются *только* на крышке насоса (пятнами), маслозаборной горловине и в редукционном клапане. На внутренней части крышки выше насоса и в выходном (нагнетательном) отверстии насоса следов масла нет вообще, что *указывает* на то, что масло из насоса в систему смазки двигателя не поступало. В противном случае, на внутренней стороне крышки и в выходном отверстии насоса в обязательном порядке *были бы* следы масла.

4. Исходя из того, что практически вся крышка насоса изнутри без следов масла, а следы небольшого количества масла имеются только на маслозаливной горловине, несколько пятен на крышке насоса и в корпусе редукционного клапана, эксперт заключает, что процедура, предписанная изготовителем детали при установке соблюдена *не была*, что и не позволило насосу исправно закачивать масло из картера двигателя.

*следы масла отсутствуют, пятна масла*

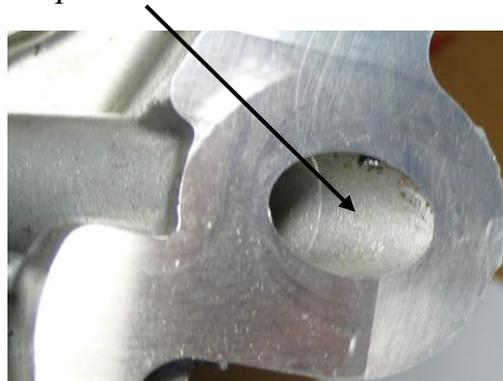
*в выходном отверстии насоса следов масла нет*

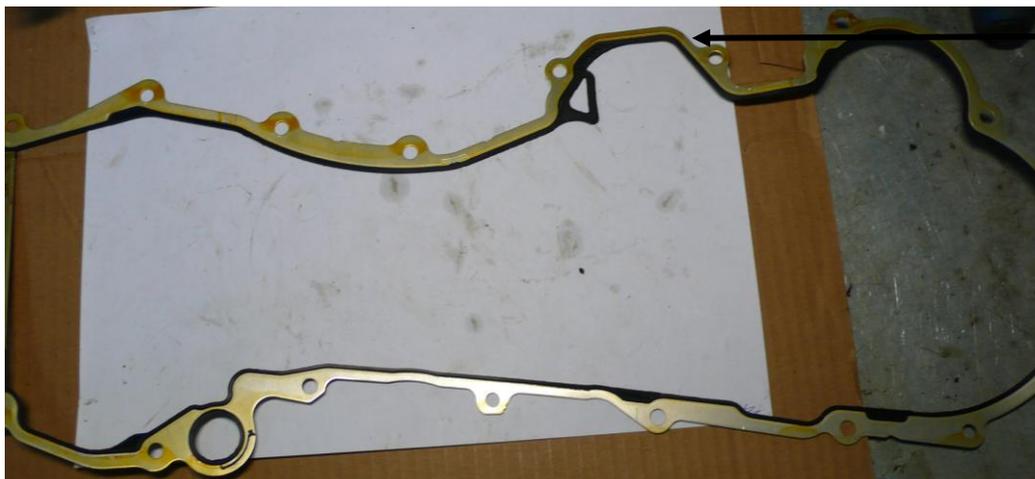
*оригинальная прокладка из комплекта не использовалась*
