**Акт исследования № .....**

**Заявленный покупателем недостаток:** «...после ремонта ДВС клапан...обломался...».

1. Все предоставленные покупателем детали были установлены в двигатель автомобиля VW Multivan, 2007 года выпуска, VIN: ....., гос. регистр. знак ....., пробег 226857 км, при капитальном ремонте двигателя, производимом в ИП.....

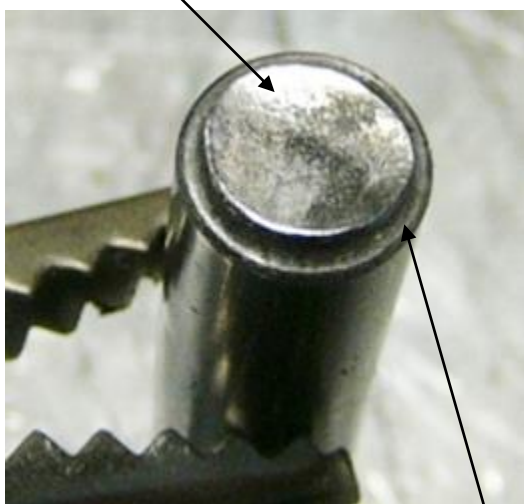
- на торце стержня клапана след от касания с доньшком поршня гидротолкателя имеет нехарактерный для исправной работы клапана вид – пятно контакта имеется и по середине торца (штатно), и смещено к краю торца стержня клапана, что указывает на работу клапана изначально в штатном (неповрежденном) положении, а затем – и при его работе с изгибом (не параллельных положениях торца клапана и торца поршня гидротолкателя) - не штатно. На переходном сечении от полноразмерного диаметра стержня к нижней выточке под сухарь для обеспечения расчетной прочности имеется заводским образом выполненная «галтель», предназначенная для снятия напряжений в металле в месте переходного диаметра стержня с большего диаметра на меньший.

место излома на стержне клапана

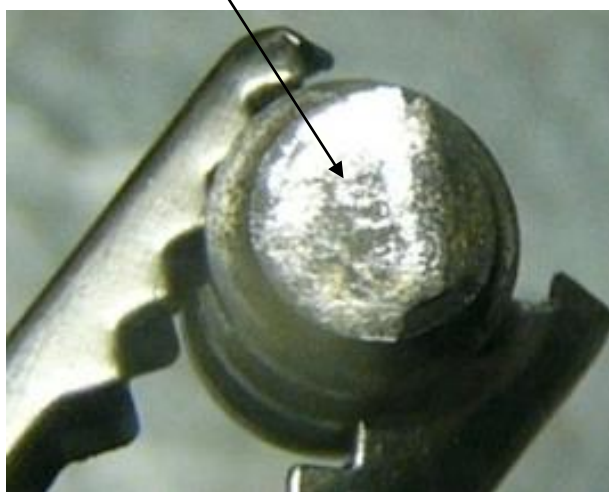
на верхней части стержня клапана

наличие галтели

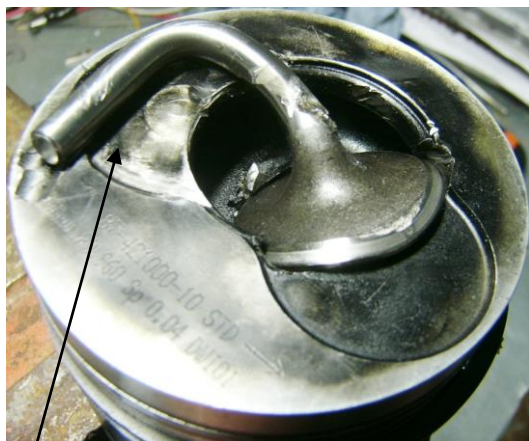
- поршень – имеет трещины по оси пальца, вызванные соударением с клапаном после падения клапана в цилиндр. Компрессионные кольца и поршневой палец повреждений не имеют. Маслосъемное кольцо зажато в своей канавке из-за деформации поршня. На доннышке поршня имеются следы многократного соударения с впускным клапаном.
- впускной клапан разрушен на две части и деформирован от соударения с доннышком поршня – имеется излом по переходному сечению от расположения канавок сухарей к ровному стержню и изгиб стержня клапана, глубокие вмятины и царапины на стержне. По характеру излом носит усталостный характер, по виду – грубой структуры, на срезе явно просматриваются очаг зарождения и развития магистральной трещины и зона долома. Поверхности среза – завальцованы, блестящие. Для определения структуры излома необходимо применение специальных лабораторных исследований с использованием соответствующего

клапан и поршень при начале осмотра

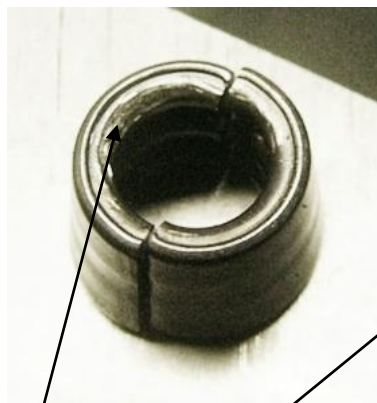
- на одном из сухарей, по нижнему его торцу имеются повреждения – задиры, свидетельствующие о нештатном касании нижним торцом сухаря стержня клапана. Такие повреждения появляются при рассухаривании клапанов методом удара по тарелке клапана, без использования специального инструмента. На втором сухаре таких повреждений не имеется.

сухари исследуемого клапана

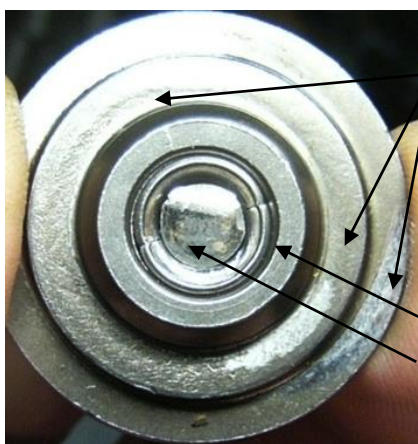
следы многократного соударения

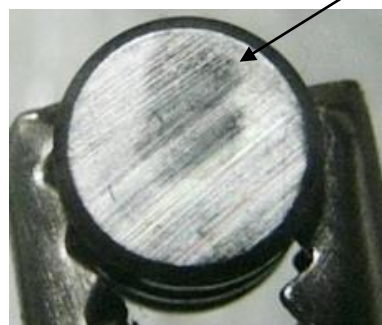
сухари кусок верхней части клапана
