## Акт проверки качества № .....

- «насос водяной», произв. GMB, кат. номер GWHY-45A –1шт., б/у;
- «натяжитель ремня грм гидравлический», произв. Hyundai/KIA, кат. номер 24410-37100 – 1шт., б/у.

**Заявленный покупателем недостаток:** «...подозрение на брак, помпа люфтит, натяжитель не натягивает ремень...».

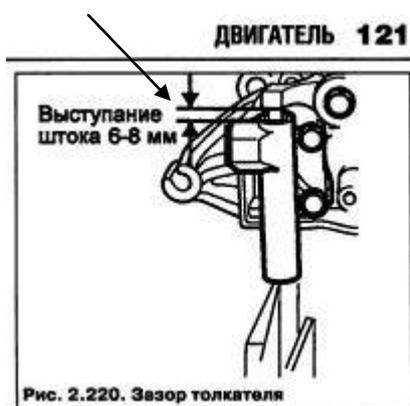
**3.** Шток натяжителя (поступил в зачеканенном виде) был освобожден от чеки – шток автоматически выдвинулся из корпуса на 14.4мм, чего вполне достаточно

для регулировки натяжения ремня ГРМ. В случае недостаточного усилия натяжения из-за неисправности натяжителя, на шкиве насоса остались бы следы проскальзывания ремня – таких следов **не выявлено**.

проверка работы натяжителя

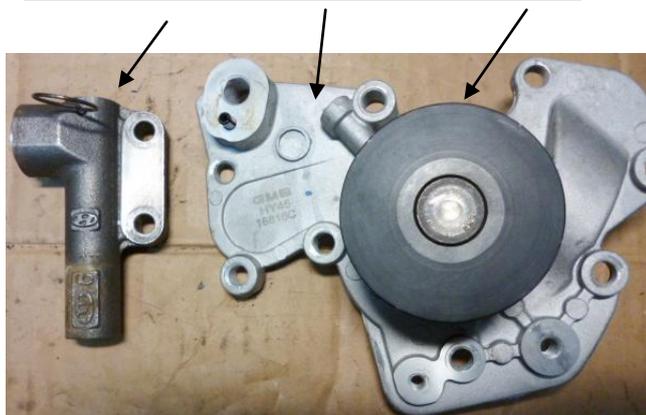
Следов подтекания охлаждающей жидкости на корпусе насоса – **не имеется**, люфта в подшипнике насоса – **не выявлено**, шкив насоса проворачивается равномерно, без заеданий.

натяжитель, насос, шкив насоса

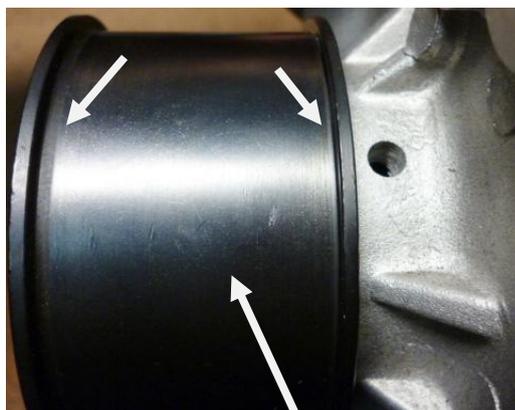
На шкиве исследуемого насоса след от ремня ГРМ расположен *ровно по центру* шкива, следов проскальзывания ремня по шкиву *не имеется* – данные факты указывают на то, что ремень ГРМ во время работы двигателя *был натянут верно*.

шкив насоса, следы положения ремня

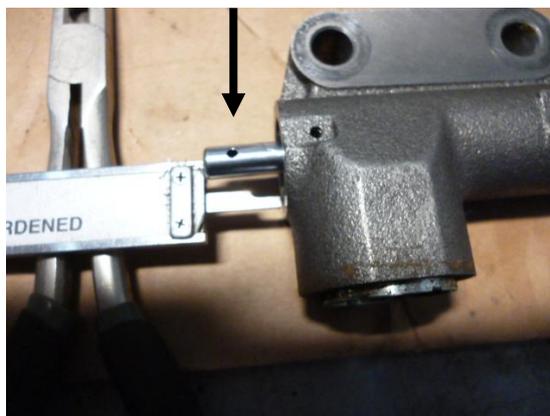
4. Согласно НТД, проверка натяжения установленного ремня ГРМ на данном двигателе производится по следующей схеме: «Проверните коленчатый вал на два оборота по часовой стрелке (после установки всех деталей на двигатель)...Сделайте паузу 5 минут. Измерьте выступание толкателя автоматического натяжителя – выступание штока должно быть в пределах 6-8мм». Согласно предоставленным заявителем документам, такая проверка проведена **не была**.

выступание штока из натяжителя
