## Акт проверки качества № .../16

**Исследованные детали:** «Диск тормозной передний», изг. Blitz, кат. номер: BS0378 – 2 шт., б/у.

**Заявленный покупателем недостаток:** «...после установки обнаружилось сильное биение руля...сделали замеры биения – 0.1...».

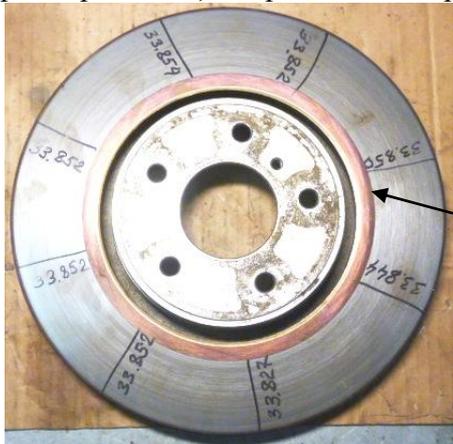
- толщина одного диска составляет от 33.844мм до 33.854мм;
- толщина второго диска составляет от 33.803мм до 33.879мм.

размеры толщины рабочей поверхности дисков

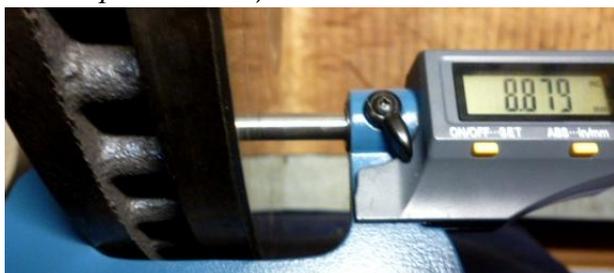
Следовательно – в процессе эксплуатации произошло уменьшение толщины дисков на 0.197мм (максимум), что, как правило, происходит при «подклинивании» и перегреве диска, что подтверждается и следами перегрева. Такого типа дефекты вызваны некорректной работой тормозных механизмов, либо ошибками, допущенными при установке дисков на автомобиль (не очищенные поверхности сопряжения, заедание тормозных суппортов в скобах или поршней в них и др.) и относятся к дефектам, связанным с ошибками, допущенными при установке или эксплуатации деталей.

измерение толщины диска

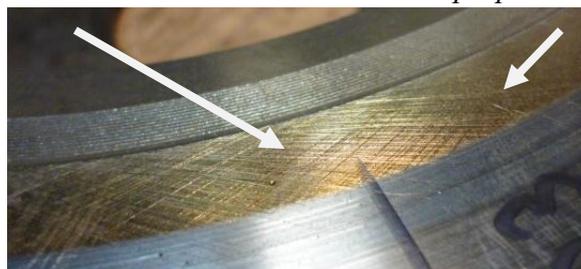
следы заводского хонингования и следы перегрева

Изначально (до установки) диски были исправны, на что указывают следы заводского хонингования поверхностей.

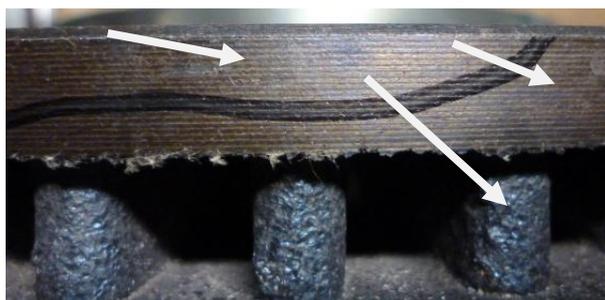
следы перегрева торца диска и перемычек

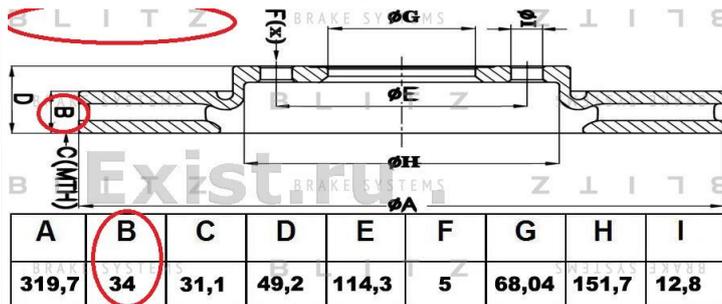
Номинальная толщина дисков (согласно каталогу Blitz) составляет 34.00мм.

данные каталога по размерам диска
