## Акт исследования № ...../18

**Исследованная деталь:** «Вал приводной левый», произв. SKF, кат. номер: VKJC8549 – 1 шт., б/у.

**Заявленный покупателем недостаток:** «...При установке детали в автосервисе...мастерам сервиса не удалось поставить привод...».

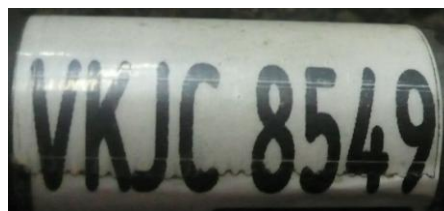
*маркировка на валу*

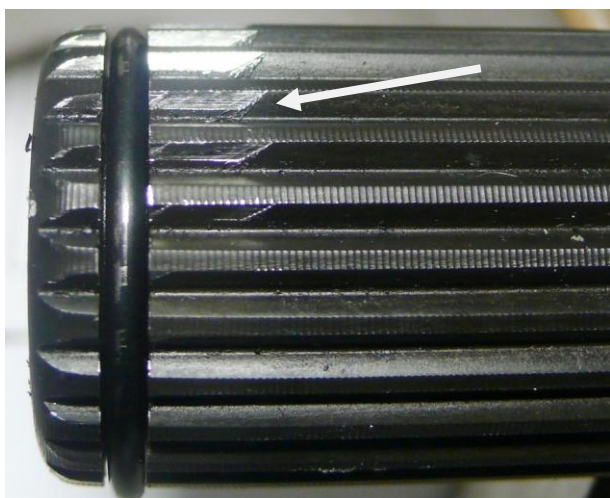
- Привод предоставлен в заводской упаковке, замотанной серой липкой лентой.
- Примерно на половине шлицев внутреннего ШРУС повреждена заходная часть зубьев.
- На стопорном кольце в некоторых отдельных местах содрана заводская краска.

**2.** Произведено измерение диаметра шейки под сальник на внутреннем ШРУС, диаметр составляет 40мм (штатное значение). Количество зубьев Z26 (штатное значение). Задиры, имеющиеся *только на половине шлицев указывают* на то, что при установке привода в шестерню трансмиссии *не была соблюдена соосность оси ШРУС и оси шестерни трансмиссии*. Сдирание краски только в некоторых местах стопорного кольца *указывает* на то, что при установке кольцо

3. Если бы специалисты ИП ..... были бы действительно высококвалифицированными (как указывается в акте дефектации), то они бы не просто пытались «забить» внутренний ШРУС в КПП (что повлекло за собой появление задиров на половине зубьев ШРУС), а, демонтировав временно стопорное кольцо, попытались бы вставить шлицы внутреннего ШРУС в шестерню КПП без стопорного кольца, что позволило бы **достоверно** определить причину невозможности установки детали. Поскольку при изготовлении шлицы ШРУС нарезаются на высокоточном оборудовании и перед термической обработкой проходят строгий контроль параметров, то по этой причине ошибка в размерах зубьев ШРУС при их изготовлении **исключается**.

*поврежденные шлицы*

Проведенной проверкой качества установлено, что «Вал приводной левый», произв. SKF, кат. номер: VKJC8549 поврежден ошибками при установке на автомобиль в ИП .....

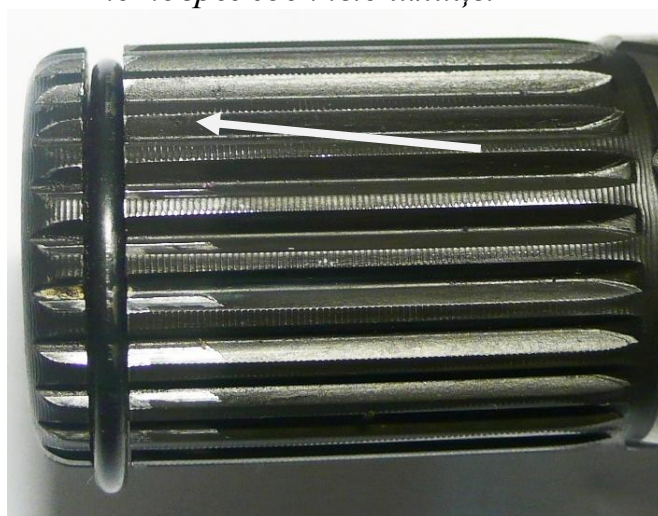
*не поврежденные шлицы*
