## **Акт исследования № .../25**

**Объекты исследования:** «Диск тормозной», производитель Zimmermann, каталожный номер: 400.3637.52 – 2 шт., б/у.

**Заявленная неисправность:** «Тормозные диски начали сильно бить после 500 км пробега».

**Цель исследования:** Определить наиболее вероятные причины неисправностей, если они будут обнаружены.

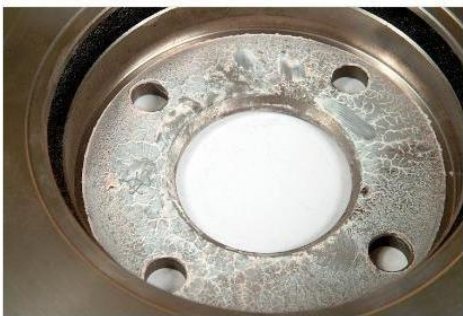
## Загрязненная контактная поверхность

- Контактная поверхность загрязнена смазкой или пастой.

- Несоблюдение рекомендаций в указаниях по монтажу ZIMMERMANN
- Тормозные диски / тормозные барабаны должны монтироваться в чистом, сухом и очищенном до металлического блеска состоянии

- Смазка и паста собирает инородные частицы, зажимаемые между тормозным диском / тормозным барабаном и ступицей
- Компланарный монтаж невозможен или возможен лишь ограниченно
- Тормозной диск / тормозной барабан смонтирован с перекосом, и с увеличением пробега возрастают биения
- Обусловленное монтажом осевое биение можно проверить с помощью индикаторной головки / высокоточной индикаторной головки и магнитного шарнирного штатива непосредственно на автомобиле, без пробной поездки!
- Вибрация рулевого колеса после прикл. 1500 - 5000 км эксплуатации

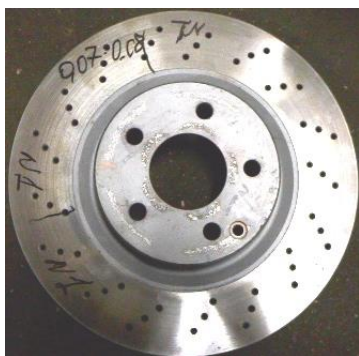
Ступица диска №1 до очистки

- на фрикционных кольцах обоих дисков имеются незначительные следы эксплуатации, не влияющие на заявленную неисправность.
- внутренние ступицы обоих дисков обильно смазаны медной смазкой, в смазке диска №1 визуально наблюдается грязь и мелкие куски ржавчины, что указывает на установку диска на не очищенную ступицу колеса.

Не соблюдение требований изготовителя дисков по запрету смазки и тщательной очистке ступицы колеса и привело к заявленной неисправности.

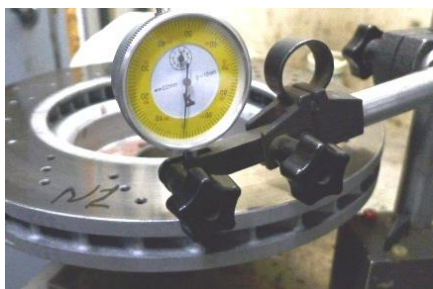
до очистки ступицы

1.4. Измерение биения дисков проводилось на стенде – на поверочной плите закреплена ступица колеса с биением в пределах 0.01мм. На этой же плите установлена магнитная стойка с индикатором. Каждый диск проверялся следующим образом: сначала диск устанавливался на закрепленную ступицу без очистки ступицы диска по очереди обеими сторонами. Затем на диске №1 ступица диска была очищена очистителем тормозов (смазка не смылась полностью), а затем очищена круглой кардщеткой, закрепленной в дрели (удалось смазку и грязь счистить полностью). Без очистки биение наружной стороны фрикционного кольца диска №1 составляло до 0.25-0.26мм, что критично.

- диск №1 – биение по наружной стороне до 0.26мм (превышение допуска), по внутренней до 0.05мм (в допуске). После очистки ступицы диска от смазки и загрязнений биение наружной стороны составило 0.07-0.08мм (в допуске).
- диск №2 – биение по наружной стороне до 0.02-0.3мм (в допуске), по внутренней до 0.06-0.07мм (в допуске). После смывки смазки со ступицы диска значения биения не изменились, по этой причине ступица щеткой не очищалась.
