Акт исследования №/21

Объект исследования: «Подшипник выжимной, гидравлический», производитель LuK, каталожный номер: 510016410 – 1 шт., б/у.

Заявленная неисправность: «течь из под пыльника цилиндра».

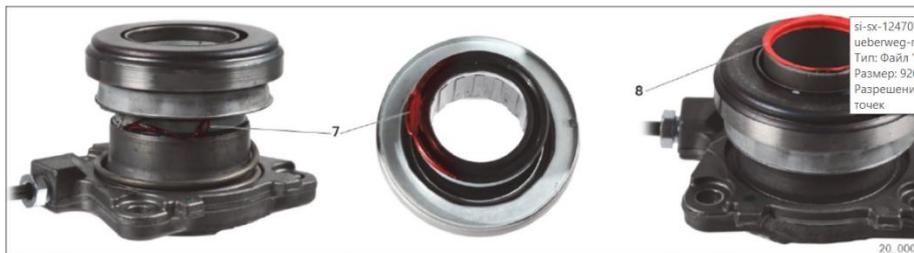
Признаки повреждения вследствие превышения хода выжимной муфты

Рис. 2: Резиновая уплотнительная манжета срезана

Рис. 3: Резиновая уплотнительная манжета вывернута

Рис. 4: Волнистое транспортировочное крепление

- Резиновая уплотнительная манжета (7) срезана (рис. 2)
- Резиновая уплотнительная манжета (7) вывернута (рис. 3)
- Транспортировочное крепление волнистое, воронкообразное, посажено неплотно или сорвано (рис. 4)
- Корпус треснул или разорван.

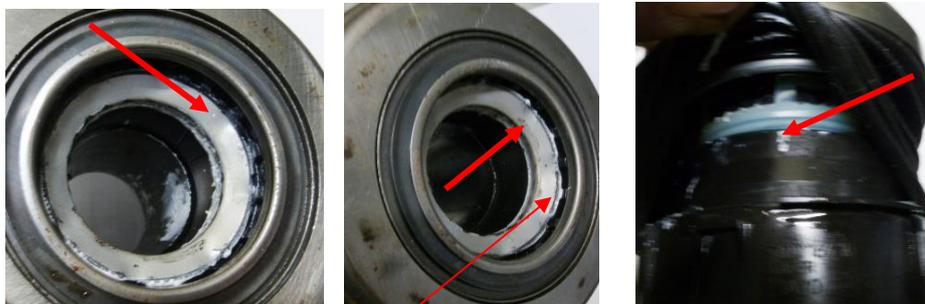
- подшипник не герметичен, под резиновым пыльником имеются следы гидравлической жидкости.

- запорное кольцо, удерживающее все детали на своих штатных местах, деформировано наружу (в сторону маховика), что указывает на превышение расчетного хода подшипника и повреждение уплотнительной манжеты.

деформация запорного кольца

Исследованный «Подшипник выжимной, гидравлический», производитель LuK, каталожный номер: 510016410 поврежден по причине превышения хода выжимной муфты, что не связано с качеством изготовления детали.
