## **Акт исследования № ...../21**

**Объект исследования:** «Подшипник выжимной, гидравлический», производитель Sachs, каталожный номер: 3182654146 – 1 шт., б/у.

**Заявленная автосервисом неисправность:** «...появилась течь».

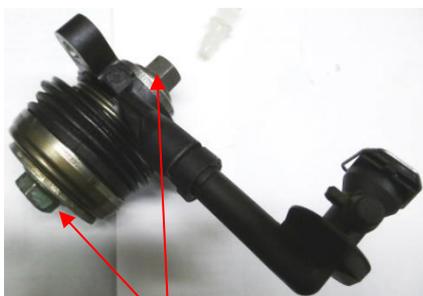
1.3. Для проверки заявленной неисправности подшипник был опрессован воздухом с полным погружением в водяную ванну – при негерметичности пузыри воздуха, проходящие сквозь воду, будут видны визуально.

Давление воздуха не превышало 1.0бар (штатно не должно превышать 2.0 бар). Для предотвращения самопроизвольной разборки подшипник был стянут болтом.

*подшипник стянут болтом, в ванне с водой*

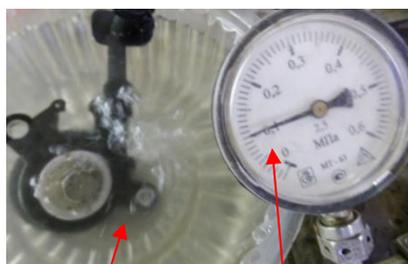
*технологическая пробка*

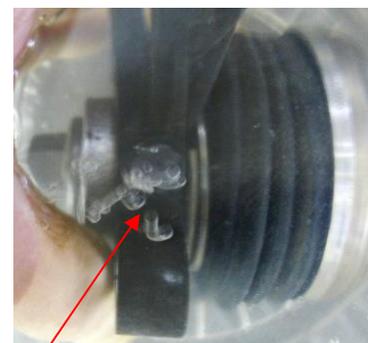
1.4. При опрессовке установлено, что из корпуса подшипника, из-под технологической пробки, вклеенной на заводе, выходят пузыри воздуха. Пробка установлена на заводе, следов ее демонтажа вне условий завода не выявлено. Если допустить вариант превышения давления внутри корпуса подшипника более 2.0бар при удалении воздуха из системы после установки подшипника на автомобиль, то в этом случае были бы повреждены уплотнительные манжеты и жидкость была бы внутри защитного чехла, чего не выявлено. Следовательно, дефект подшипника – не герметичность технологической пробки – относится к браку изготовления детали на заводе.

*утечка воздуха через пробку*

Исследованный «Подшипник выжимной, гидравлический», производитель Sachs, каталожный номер: 3182654146 не герметичен по причине брака – некачественно установлена технологическая пробка на заводе-изготовителе. Заявленная автосервисом неисправность подтверждена.
