Акт проверки качества №

Предъявленная для проведения исследований деталь: «Ролик натяжителя из ремкомплекта ГРМ», кат. номер 1672144 – 1 шт., б/у.

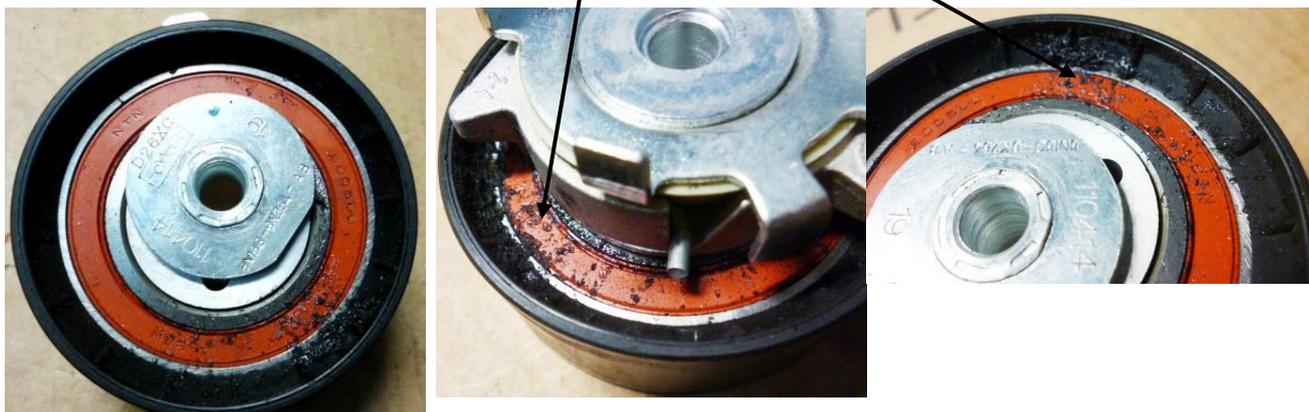
ролик натяжителя

- Ролик натяжителя проворачивается на своей оси с затруднениями.
- На обеих сторонах подшипника ролика натяжителя **имеются** следы попадания на его поверхности моторного масла и грязи, что **указывает** на работу подшипника в неблагоприятной среде – в условиях попадания в подшипник горячего моторного масла и грязи. Попадание горячего масла внутрь подшипника ролика вымывает заложенную заводом смазку и, как следствие – ухудшает смазку шариков подшипника, поскольку заводом предусмотрена и заложена изначально тугоплавкая консистентная смазка. Тугое вращение ролика **указывает** на то, что внутрь подшипника вместе с моторным маслом поступила и грязь из моторного отсека двигателя.

Дефект ролика натяжителя не связан с качеством его изготовления, а вызван попаданием внутрь подшипника горячего моторного масла и грязи во время эксплуатации, что привело к вымыванию заводской консистентной смазки и попаданию к телам качения (шарикам) грязи. Неисправность исследуемого ролика вызвана некачественным уплотнением (сальником) какого-то или обоих распредвалов двигателя, либо некачественной герметизацией клапанной крышки.

грязь и моторное масло на подшипнике ролика

Проведенным исследованием установлено, что «Ролик натяжителя из ремкомплекта ГРМ», кат. номер 1672144 – неисправен, поврежден попаданием в подшипник ролика моторного масла и грязи из моторного остека.

Недостаток, заявленный покупателем, вызван, либо ошибками, допущенными при установке ролика натяжителя на автомобиль (не устранены места подтекания масла), либо дефектами в двигателе, связанными с эксплуатацией. «Нехарактерный для работы звук», услышанный покупателем, вызван попаданием в подшипник ролика моторного масла и грязи, вымыванием из него заложенной на заводе консистентной смазки, что повлекло за собой тугое вращение ролика натяжителя, выявленное в настоящем исследовании.
