Лаборатория тестирования автозапчастей **AUTO PARTS TESTING LABORATORY**

Акт исследования №/18

Исследованная деталь: «Комплект подшипника ступицы колеса», произв. NTN-SNR, кат. номер: R15732 – 1 шт., б/у.

Заявленный покупателем недостаток: «...стопорное кольцо не защелкивается в паз (стопорные элементы кольца были загнуты внутрь) и не фиксируется...».

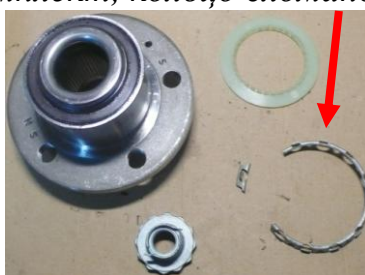
- Комплект предоставлен в заводской оригинальной упаковке.
- Детали, входящие в комплект: ступица колеса вместе с подшипником – имеют следы запрессовки в кулак, крепежная гайка – не устанавливалась, защитное кольцо ШРУС - не устанавливалось, стопорное кольцо подшипника – сломано.
- Имеются следы повреждений:
 - на внутренней стороне ступицы колеса – задиры от воздействия каким-то твердым предметом (отвертка, монтажка или др.);
 - на стопорном кольце имеются следы воздействия каким-то твердым предметом (отвертка, монтажка или др.);

Из вышеприведенного следует, что при установке (запрессовке) подшипника в поворотный кулак автомобиля в автосервисе специальный инструмент не использовался, что привело к сдвигу стопорного кольца с обоймы подшипника. При попытке «заправить» стопорное кольцо на место подручными инструментами, кольцо лопнуло, поскольку оно закаленное.

комплект, кольцо сломано

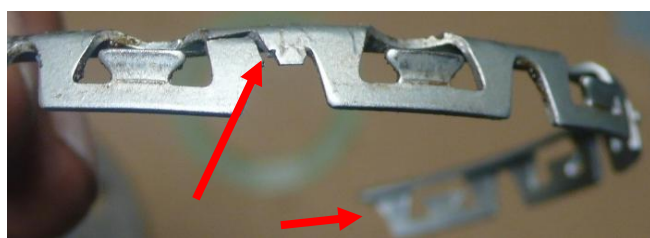
2. Конструктивно стопорное кольцо подшипника имеет меньший диаметр, чем внешний диаметр наружной обоймы подшипника. Кольцо имеет сложную конфигурацию и штатно опирается внутренним буртиком в торец наружной обоймы подшипника. Из чего следует, что кольцо на заводе устанавливается на подшипник **еще до** окончательной сборки (запрессовки) ступицы в подшипник и **до** завальцовки внутренней части ступицы. То есть, кольцо не съемное, устанавливается **однократно** на заводе-изготовителе.

верное положение кольца

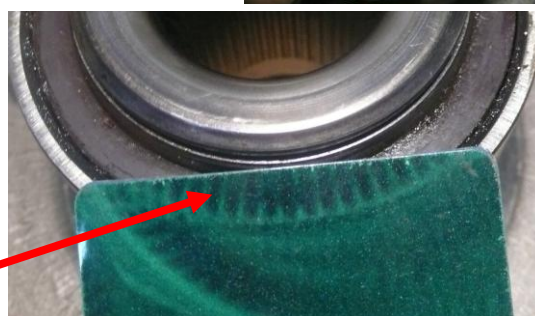
- на защитном кольце подшипника с реперными магнитными ламелями – следы царапин. Сами магнитные ламели кольца **исправны**.

места излома кольца, ламели исправны
