## **Акт исследования № ...../21**

**Объект исследования:** «Генератор», производитель Hella, каталожный номер: 8EL012584-101 – 1 шт., б/у.

**Заявленная неисправность:** «Якорь генератора не вращается, заклинил подшипник. В результате чего сорвало приводной шкив, который повредил корпус генератора».

**Цель исследования:** Определить наиболее вероятные причины неисправности детали, если таковые будут обнаружены.

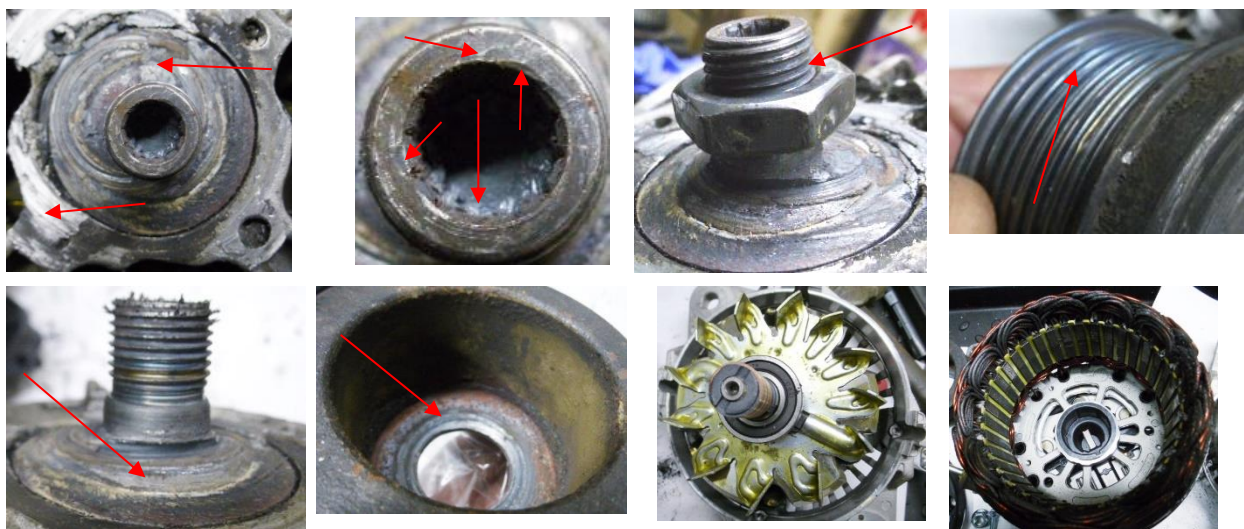
- генератор устанавливался на автомобиль и эксплуатировался.
- гайка крепления шкива откручена, шлицы в валу ротора повреждены (забои, деформация) не заводским воздействием (наиболее вероятно – удерживание

вала ротора для откручивания/прикручивания гайки крепления шкива). Резьба под гайку на валу имеет незначительные повреждения, но гайка от руки закручивается до конца.

- передняя крышка повреждена по причине нештатного воздействия на нее втулкой шкива.
- шкив поврежден – оторвана внутренняя часть доньшка, прилегающая к упорной шайбе.
- на ребрах шкива имеются следы перегрева (посинение металла).

1.3. После демонтажа задней крышки выявлено, что задний подшипник исправный, передний подшипник поврежден воздействием на него деформировавшейся упорной шайбы вала ротора. То есть – выход из строя переднего подшипника является следствием деформации упорной шайбы.

- неисправны механические натяжители ремня приводных агрегатов (в данной конструкции их два) – в этом случае на шкив постоянно будут воздействовать «дергающие» и перекашивающие нештатные нагрузки, приводящие к изгибу наружной части шкива, относительно внутренней, что, в конечном итоге, приведет к усталостному излому шкива – отрыву наружной части от доньшка – эксперт считает наиболее вероятным этот вариант, поскольку шкив сломан именно таким образом – усталостным изломом от изгиба шкива.

Все перечисленные причины не являются браком изготовления генератора на заводе, а носят характер внешнего воздействия на генератор.
