Акт проверки качества № 813/...

Исследованные детали: «Комплект сцепления», произв. QML, кат. номер СК-0601 – 1 к-т., б/у.

Заявленный покупателем недостаток: «...вышло из строя после 3х месяцев эксплуатации...».

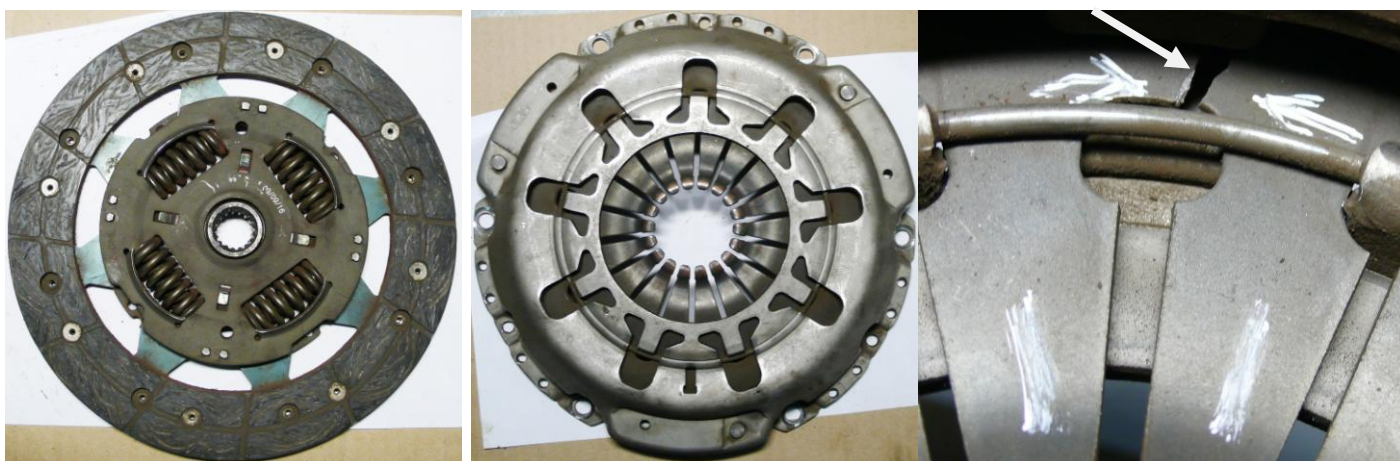
- Комплект сцепления (в комплект входит диск нажимной и диск ведомый) предоставлено без заводской упаковки.
- Комплект устанавливался на автомобиль и эксплуатировался с 25.09.201...г. по 05.02.201...г.
- Диск ведомый **не имеет** повреждений, за исключением – имеются следы эксплуатации - уменьшение толщины фрикционных накладок.
- Диск нажимной **имеет** повреждение диафрагменной пружины – сквозная трещина, расположением - под кожухом. Из-за появления данной трещины диафрагменная пружина изменила свое геометрически верное положение в кожухе, что повлекло за собой изменение штатного геометрического положения не менее 2х лепестков – загиб внутрь кожуха диска. При такой деформации лепестков

диафрагменная пружина *не в состоянии* штатно выполнять свои функции – обеспечивать равномерный отвод накладок ведомого диска от маховика двигателя, что *приведет* к затрудненному включению передач КПП.

При тщательном органолептическом осмотре выявлено также следующее – болты, крепящие кожух нажимного диска к маховику располагались в отверстиях не по центру, а 5 болтов из 6-ти были закручены в маховик при установке комплекта *неверно* – *со смещением*. Такие следы на кожухе диска *указывают* на то, что сначала был до упора закручен один болт (остальные, скорее всего, были только наживлены «от руки»), а затем были закручены до упора остальные 5 болтов. Такой алгоритм крепления нажимного диска противоречит данным изготовителей сцеплений (правильная затяжка болтов – крест-накрест) и *может являться* причиной появления поломок (трещин) в диафрагменной пружине и деформации чашки нажимного диска.

диск ведомый

диск нажимной, трещина в диафрагменной пружине

2. Согласно данным каталогов (брошюр) изготовителей сцеплений для автомобилей, такого типа дефекты (деформация лепестков и излом диафрагменной пружины) могут быть вызваны *только* ошибками, допущенными при установке деталей на автомобиль. Такими ошибками являются:

Проведенной проверкой качества установлено, что «Комплект сцепления», произв. QML, кат. номер СК-0601 – поврежден по причине ошибок, допущенных при установке деталей на автомобиль. Дефектов заводского характера (брака) или следов нарушения правил эксплуатации автомобиля в исследованных деталях не установлено.

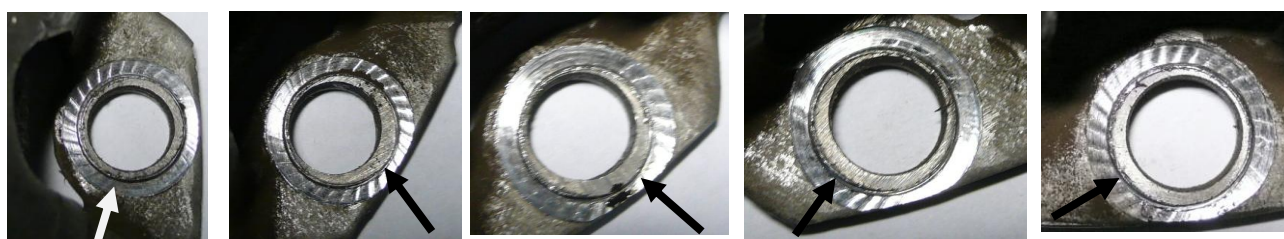
следы от болтов крепления нажимного диска к маховику на чашке диска

правильно

неправильно

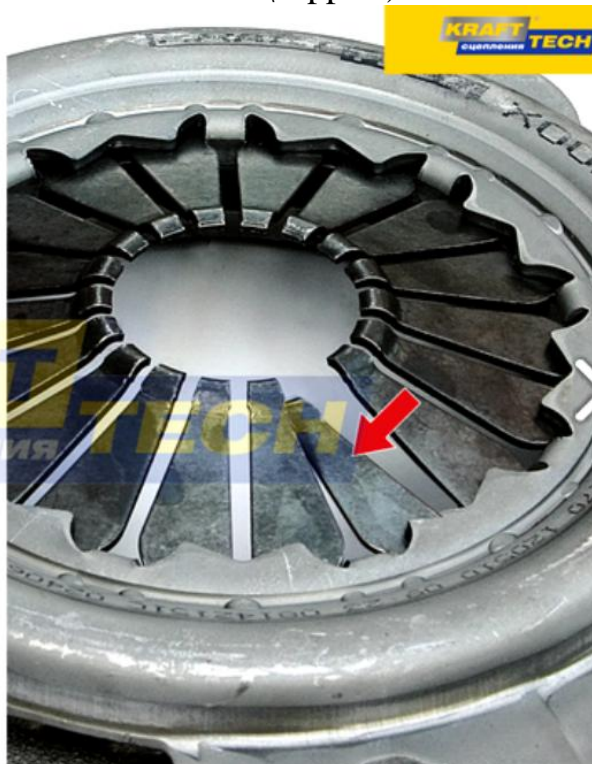
Деформация лепестков диафрагменной пружины нажимного диска

- нажимной диск и маховик ДВС не отцентрированы (неправильное расположение нажимного диска по отношению к центрирующим штифтам маховика ДВС)
- неравномерная затяжка болтов крепления нажимного диска к маховику ДВС
- деформация лепестков диафрагменной пружины нажимного диска вследствие удара первичным валом КПП

- Деформация кожуха нажимного диска
- Недостаточное перемещение нажимного диска – НЕПОЛНОЕ ВЫКЛЮЧЕНИЕ СЦЕПЛЕНИЯ
