## **Акт исследования № ...../21**

**Объект исследования:** «Подшипник выжимной, гидравлический», производитель Sachs, каталожный номер: 3182654169 – 1 шт., б/у.

**Заявленная неисправность:** «Нарушение герметичности детали».

**Цель исследования:** Определить наиболее вероятные причины неисправности детали, если таковые будут обнаружены.

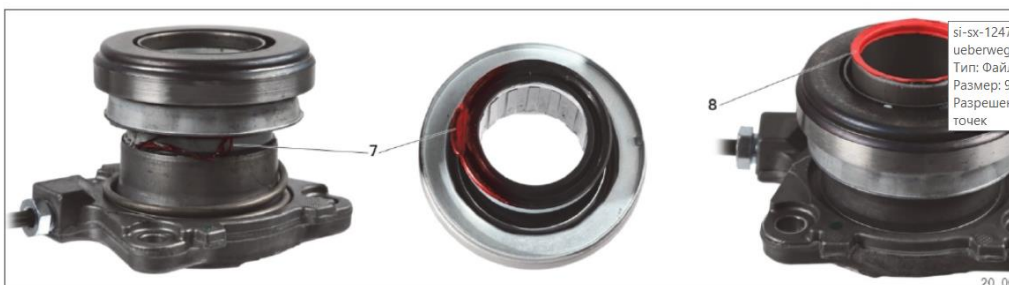
- Резиновая уплотнительная манжета (7) срезана (рис. 2)
- Резиновая уплотнительная манжета (7) вывернута (рис. 3)
- Транспортное крепление волнистое, воронкообразное, посажено неплотно или сорвано (рис. 4)
- Корпус треснул или разорван.

Рис. 2: Резиновая уплотнительная манжета срезана

Рис. 3: Резиновая уплотнительная манжета вывернута

Рис. 4: Волнистое транспортное крепление

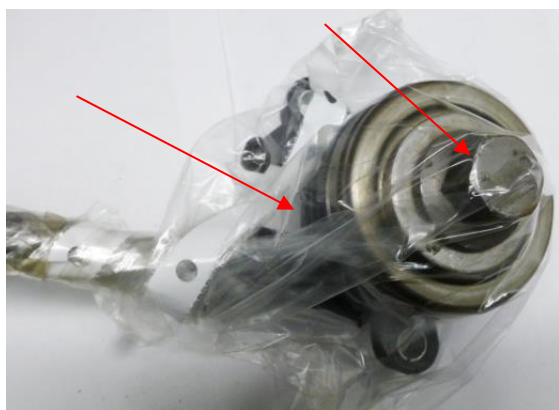
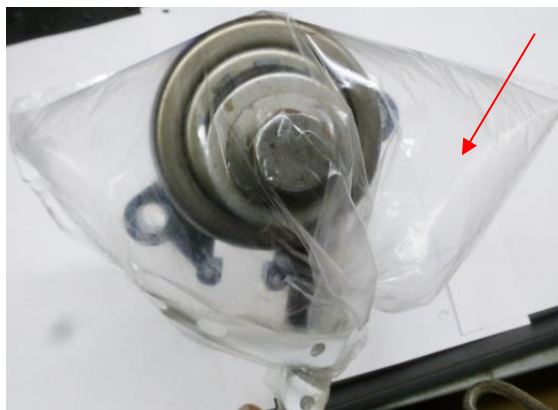
При проверке установлено – гидравлическая часть подшипника не герметична, пакет с подшипником надувается воздухом.

*подшипник упакован в пакет, пакет надулся при подаче воздуха в штуцер*

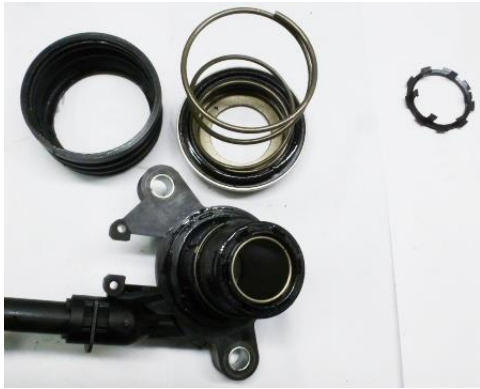
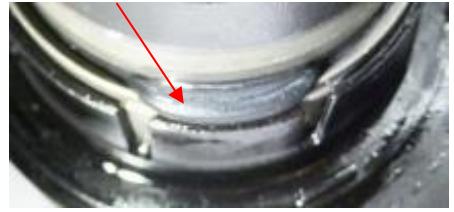
1.4. Для выяснения причин не герметичности, подшипник был разобран экспертом. После разборки визуально установлено, что уплотнительная манжета нештатно вывернута за корпус цилиндра и зажата между стенкой цилиндра и подвижной втулкой подшипника. Согласно данным изготовителя, такие неисправности появляются в случаях:

*повреждения уплотнительной манжеты*

Исследованный «Подшипник выжимной, гидравлический», производитель Sachs, каталожный номер: 3182654169 поврежден по причине превышения хода выжимной муфты, что не связано с качеством детали, а вызвано ошибками, допущенными при установке детали на автомобиль.
