Акт проверки качества № .../16

Предъявленная для проведения исследований деталь: «Элемент зеркальный правый сферический с обогревом», изгот. Ergon, кат. номер 39100209 – 1 шт., б/у.

Заявленный покупателем недостаток: «...отслаивается зеркальное покрытие...».

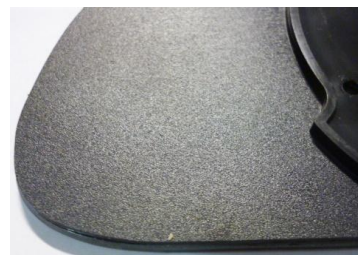
пластиковая подложка

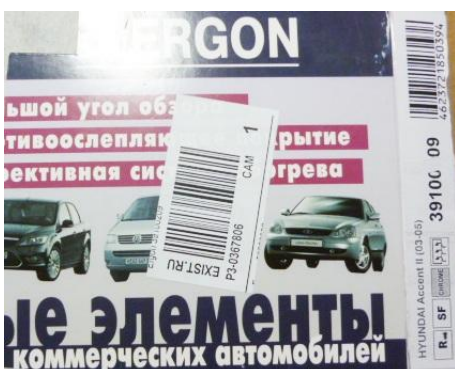
упаковка товара

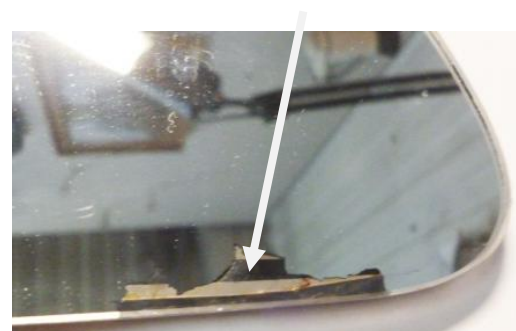
- Элемент предоставлен в заводской оригинальной упаковке.
- Элемент устанавливался на автомобиль.
- Пластиковая подложка зеркального элемента не имеет следов механического воздействия.
- В нижнем правом углу элемента имеется дефект – отслаивание амальгамы от стекла.

Данный дефект относится к браку изготовления зеркального элемента на заводе-изготовителе и не связан с условиями эксплуатации зеркала.

отслаивание амальгамы

Исследованием установлено, что «Элемент зеркальный правый сферический с обогревом», изгот. Ergon, кат. номер 39100209 – неисправен, по причине наличия заводского брака (отслаивание амальгамы).
