Акт исследования №

Предъявленная для проведения исследований деталь: «Шестерня распределителя», изгот. Руеи, кат. номер RU53472 – 1 шт., б/у.

Заявленный покупателем недостаток: «...не работает как должна. Издаёт посторонние звуки и выдает ошибку в борт. компьютер».

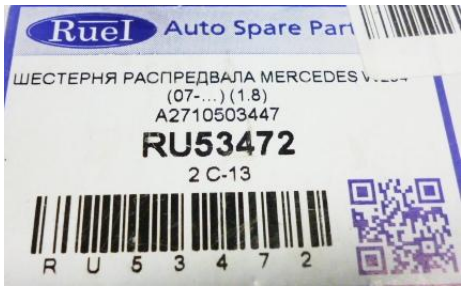
наклейка на упаковке

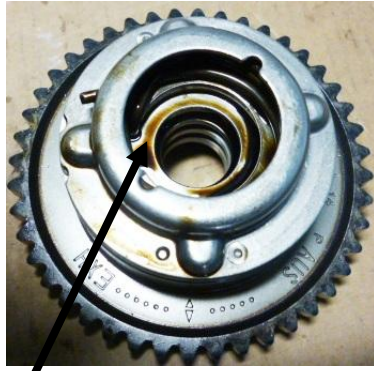
- Шестерня предоставлена в заводской оригинальной упаковке.
- Шестерня устанавливалась на автомобиль – имеются следы масла в корпусе шестерни.
- Шестерня имеет дефекты – царапины и задиры на плоскости прилегания шестерни к распределительному валу двигателя.

шестерня

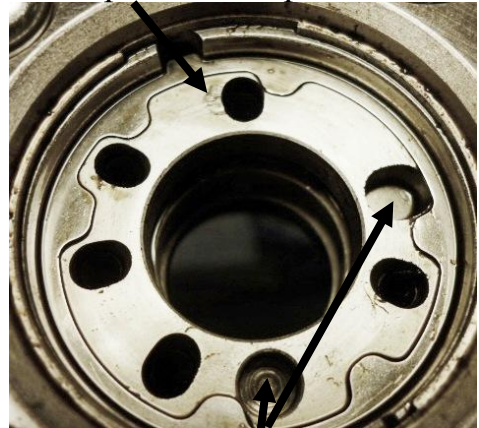
2. Конструктивно шестерня на торце распределительного вала фиксируется в определенном положении при помощи двух штифтов. При установке данные штифты должны попасть в специальные лунки на шестерне. В исследуемой шестерне имеется задиры металла, указывающий на то, что, как минимум, один из штифтов не был правильно установлен – не попал в соответствующую лунку.

При неправильной установке штифтов шестерня не встанет в штатное положение, указываемое изготовителем автомобиля и, как следствие, не будет выполнять свои штатные функции, что вполне может выражаться в посторонних шумах и ошибке

задир на шестерне

Данный дефект – не верная установка шестерни – относится к ошибкам, допущенным при установке детали на автомобиль.

Исследованием установлено, что «Шестерня распредвала», изгот. Riei, кат. номер RU53472 – неисправна по причине не верной ее установки на автомобиль и появления задиров на плоскости прилегания шестерни к распределительному валу двигателя.

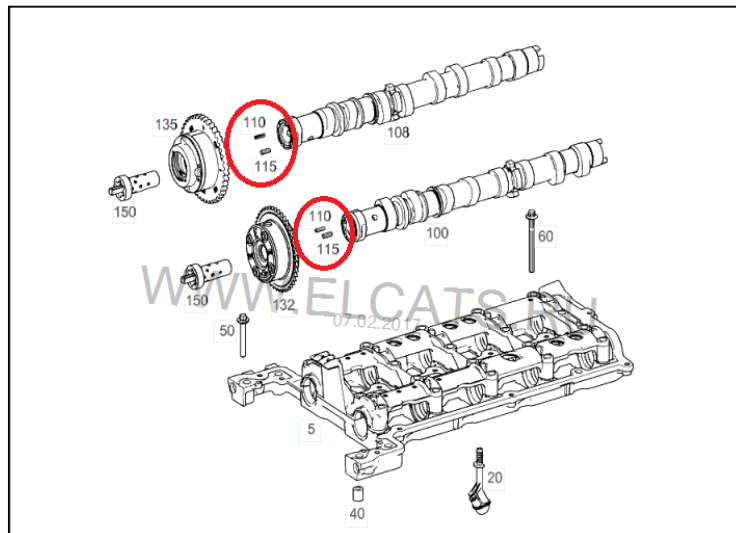
инструменты, необходимые для правильной установки шестерни распредела на автомобиль

Согласно данным программы изготовителя автомобиля WIS, при установке шестерней на распределительные валы двигателя должны использоваться специальные инструменты (указаны на скриншоте). При использовании этих инструментов шестерни распределительных валов встают на свои штатные места.
