Акт исследования №/18

Исследованная деталь: «Ролик натяжителя ремня ГРМ», произв. SKF, кат. номер VKM11113 – 1 шт., б/у.

Заявленный покупателем недостаток: «...во время работы громкий стук...».

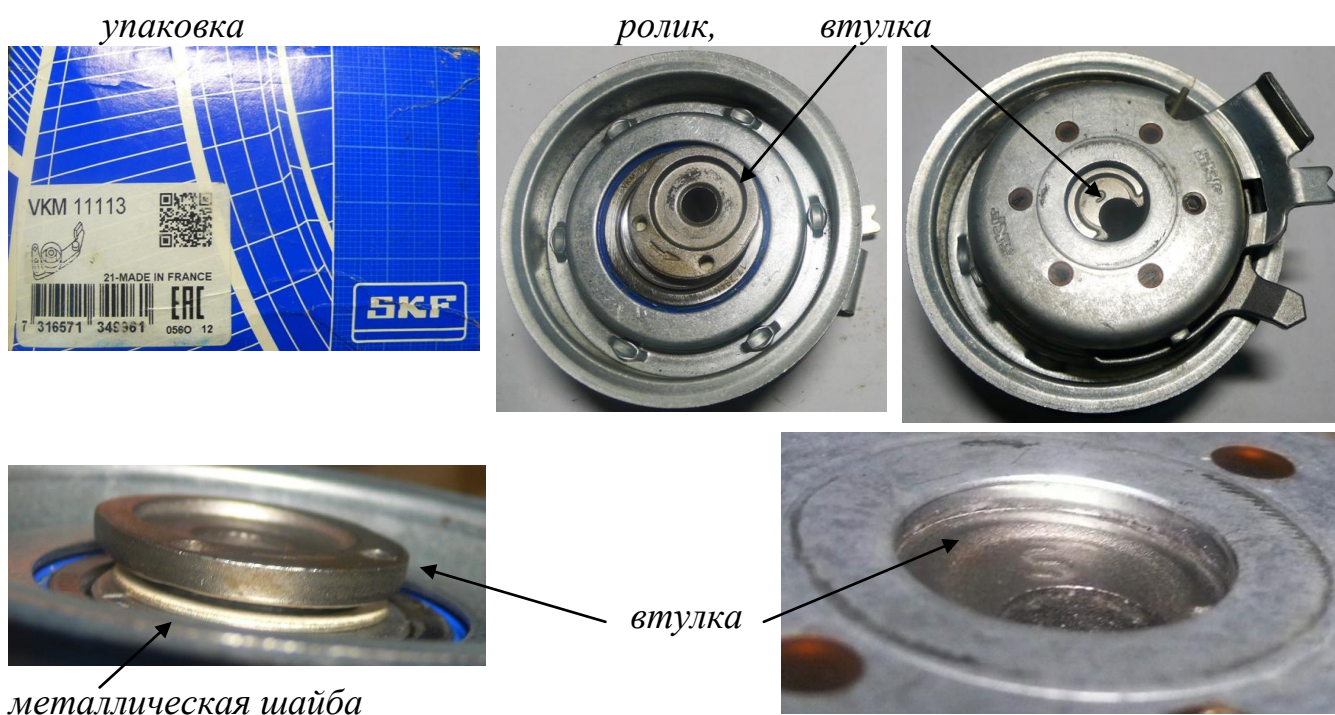
сдвига втулки в обойме. На исследуемом ролике выявлен следующий дефект – при сжатии втулки и задней пластины корпуса сам ролик имеет осевой люфт до 1.5-2.0мм. Во время работы эта нештатная подвижность ролика, по причине вибраций и цикличности движения ремня, вызывает вибрацию ролика и слышимые стуки металлических деталей друг об друга. Данный дефект является браком изготовления.

- недостаточно глубокая запрессовка втулки во внутреннюю обойму подшипника;
- установка между втулкой и внутренней обоймой шайбы меньшей толщины, чем необходимо для штатного сжатия;
- конструктивная ошибка – вместо металлической шайбы необходимо было установить шайбу из полимерного материала большей толщины.

Проведенным исследованием установлено, что деталь: «Ролик натяжителя ремня ГРМ», произв. SKF, кат. номер VKM11113 – неисправен по причине наличия в нем брака изготовления или конструктивной ошибки.
