Акт исследования №/18

Исследованная деталь: «Подшипник ступицы колеса», произв. NTN-SNR, кат. номер R17359 – 1 шт., б/у.

Заявленный покупателем недостаток: «...начал гудеть через 1000 км...».

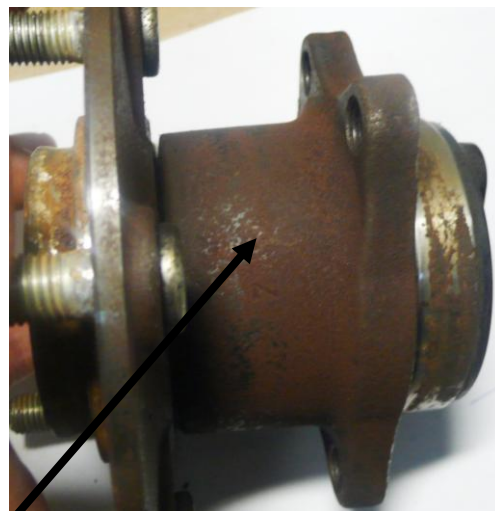
- Подшипник предоставлен в заводской упаковке. Упаковка внутри чистая, сухая, следов жидкости на стенках не выявлено.
- Корпус подшипника и ступица колеса имеют многочисленные следы коррозии.
- Ступица колеса проворачивается с перекатами – подшипник неисправен.
- На внутренних деталях подшипника и в отверстии для установки датчика ABS имеются многочисленные следы коррозии, что указывает на попадание жидкости внутрь подшипника извне во время его эксплуатации. Датчик ABS *не входит* в комплект ступицы и устанавливается в нее перед установкой на автомобиль – то есть, качество герметизации отверстия под датчик контролирует автосервис при установке детали. Такие следы коррозии не могут появиться на корпусе ступицы,

упаковка сухая

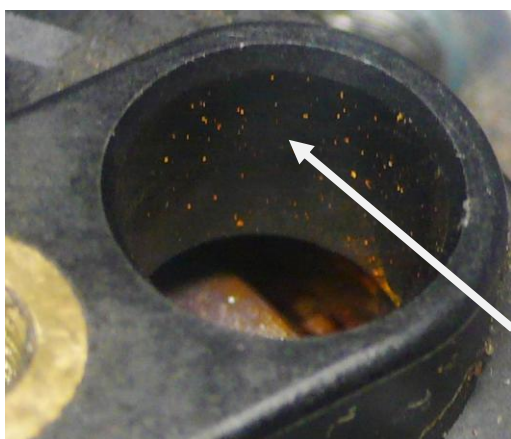
Наиболее вероятная причина выхода детали из строя – либо негерметичность датчика ABS (следы коррозии внутри отверстия и подшипника) или погружение всей ступицы в воду. Неисправность детали носит эксплуатационный характер.

следы коррозии

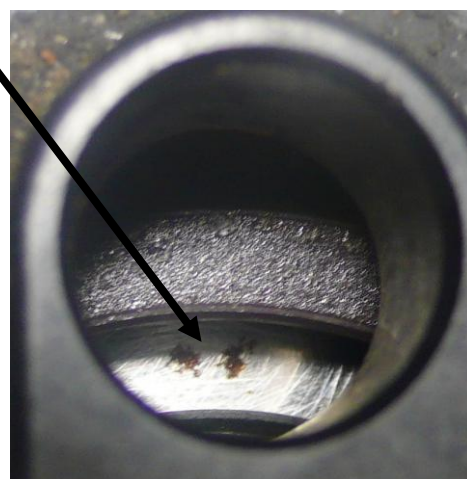
внутри подшипника и в отверстии датчика ABS при надлежащем использовании детали и установке ее на автомобиль.

следы коррозии
в отверстии
датчика ABS
