## **Акт исследования № .../21**

**Объект исследования:** «Ремень ГРМ зубчатый с роликами, комплект», производитель SKF, каталожный номер: VKMA91920 – 1 шт., б/у.

**Заявленная неисправность:** «Посторонний звук в двигателе. Причиной звука был ослабший ремень грм... выявлено, что натяжитель неисправен т.к. потерял жесткость».

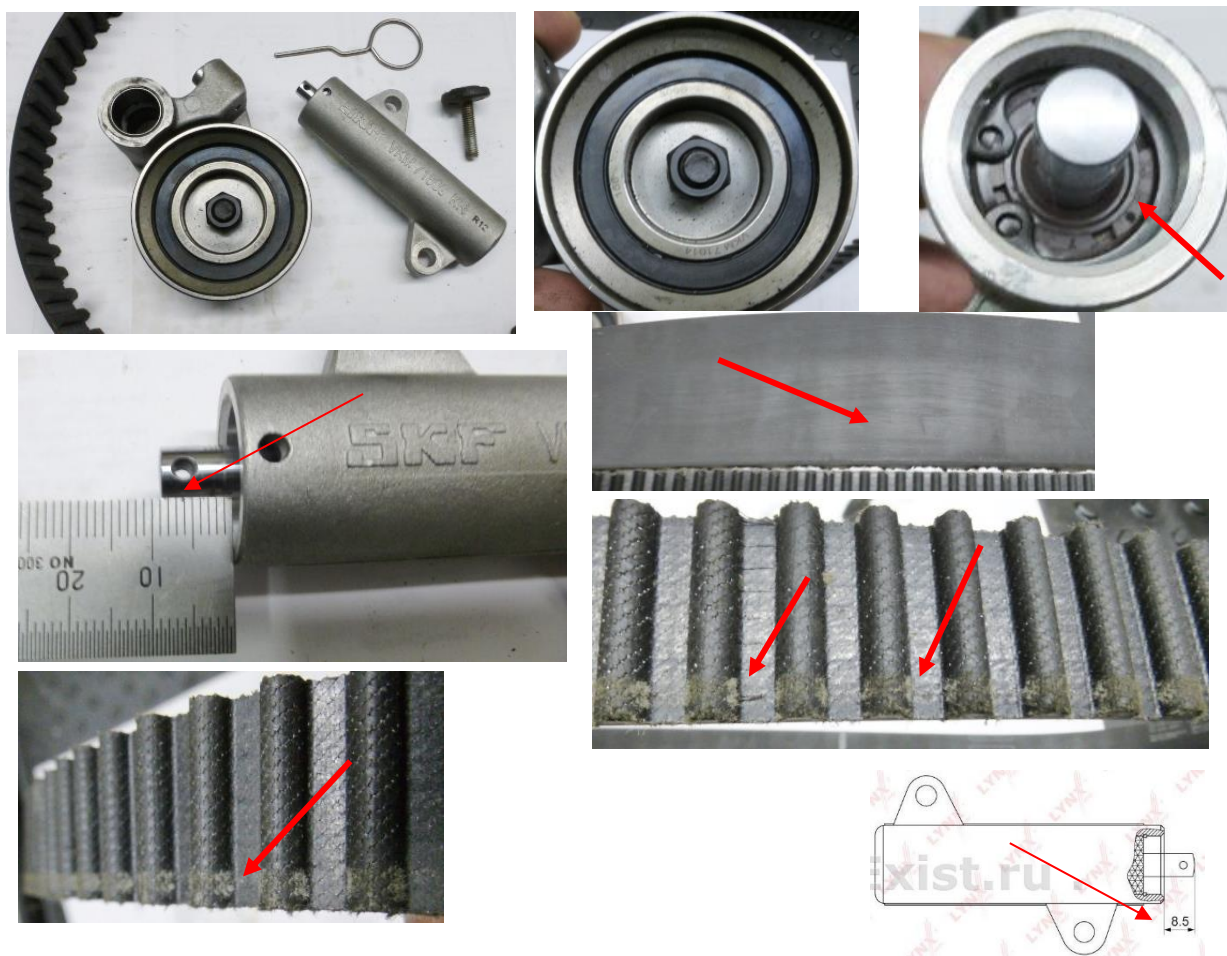
- ремень ГРМ имеет дефекты – подрыв всех зубьев по одному краю, что указывает на попадание между ремнем и шестерней постороннего предмета. На

спинке ремня имеются участки, свидетельствующие о проскальзывании ремня по ролику.

- ролик натяжителя вращается свободно, без перекатов и шумов. Однако в комплекте отсутствует палец, которым крепился этот ролик и, по этой причине, состояние пальца эксперт не исследовал.

- гидронатяжитель в освобожденном положении, чека отдельно. Сальник корпуса гидронатяжителя сухой, следов масла не выявлено. Вылет штока от корпуса составляет 8.5мм, что соответствует норме. Шток гидронатяжителя чистый, хромированный, свободно в корпус не утапливается – штатно.

1.3. Наиболее вероятной причиной заявленной неисправности является попадание постороннего предмета под ремень и, как следствие, проскальзывание ремня по ролику, что не относится к браку изготовления.
