## Акт проверки качества № ...../18

**Исследованная деталь:** «Радиатор охлаждения двигателя», произв. NISSENS, кат. номер: 61633 – 1 шт., б/у.

**Заявленный покупателем недостаток:** «...обнаружена течь антифриза...неисправность сливного клапана...».

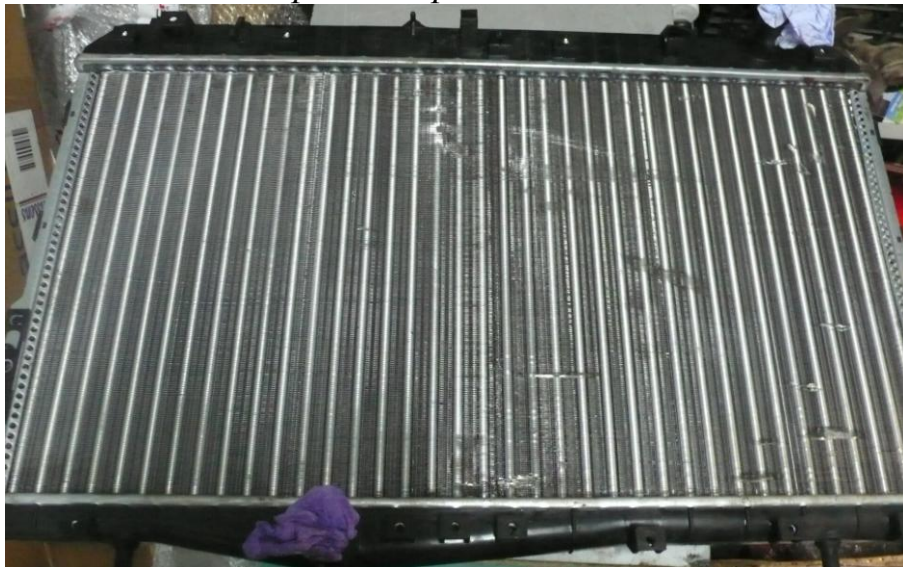
*радиатор*

- Радиатор предоставлен в заводской упаковке.
- Радиатор **имеет** следы установки, заполнения антифризом и следы частичного замятия фольги теплообменника.

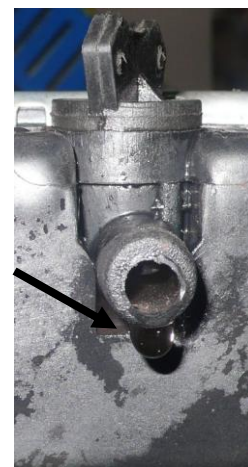
сливного штуцера радиатора начала капать вода, что **указывает** на **негерметичность** сливного клапана. В других местах радиатора подтеканий **не выявлено**.

При осмотре клапана сливной пробки выявлены незначительные потертости на резиновом кольце. Кольцо было временно заменено на аналогичное **новое**, но подтекание жидкости **не прекратилось**. Из чего следует, что при изготовлении радиатора седло клапана **не было** обработано с соответствующим качеством, что относится к дефектам изготовления детали на заводе – браку.

*подтекание воды из  
сливного отверстия*

Проведенной проверкой качества установлено, что исследованный «Радиатор охлаждения двигателя», произв. NISSENS, кат. номер: 61633 имеет брак – некачественное изготовление седла сливного клапана. Недостаток, заявленный покупателем – подтвержден.
