Акт технической экспертизы №

Место проведения исследования: г. Санкт-Петербург, пр.М.Блюхера, д.41.

ИССЛЕДОВАНИЕ

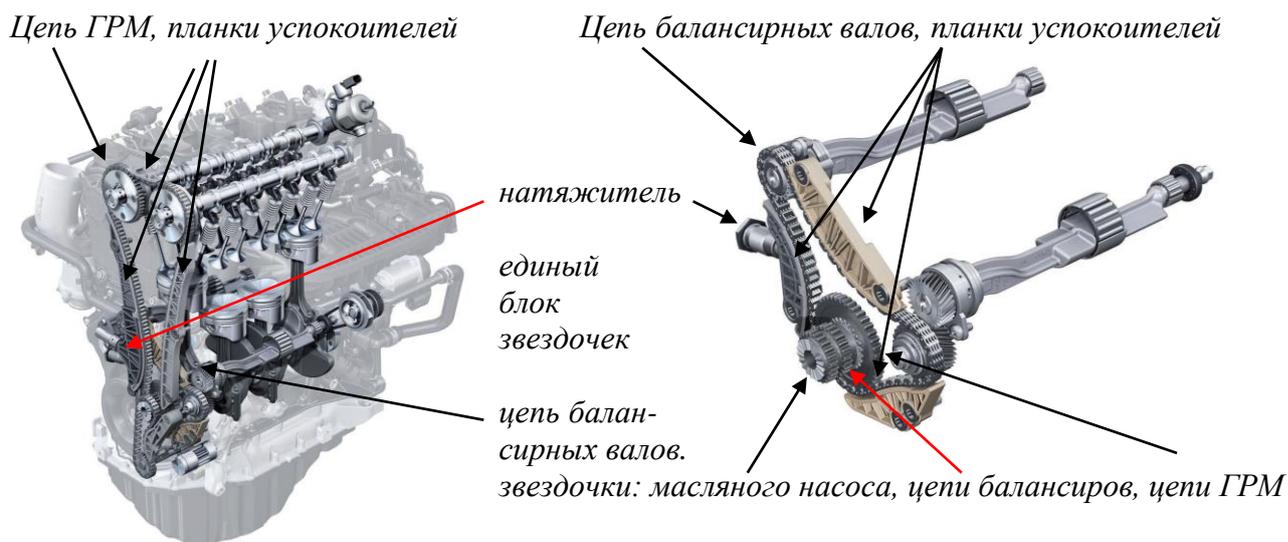
6.2. Конструктивно и цепь ГРМ и цепь балансирных валов устанавливаются друг за другом на единый блок звездочек, крепящийся на переднем носке коленчатого вала.

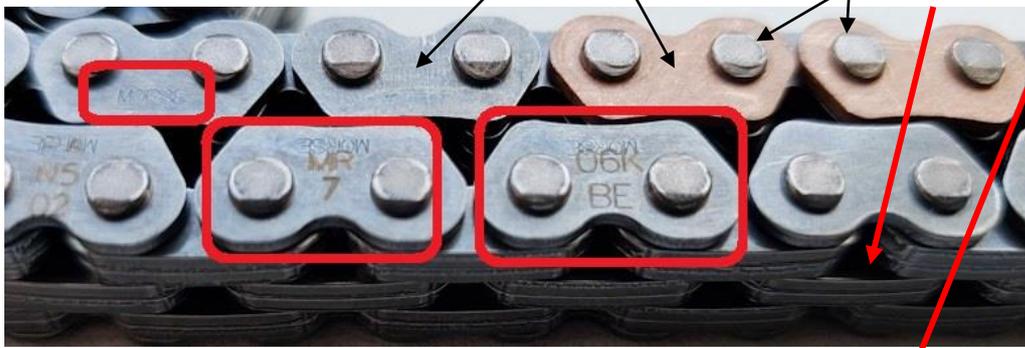
6.3. И цепь ГРМ, и цепь балансирных валов изготовлены по типу Morse (по имени их конструктора). Цепи такого типа отличаются намного большей прочностью на разрыв и надежностью, по сравнению с роликовыми одно или даже многорядными цепями, поскольку в каждой сборке звена цепи установлены по 3 или 4 (на цепи балансирных валов) и по 6 (на цепи ГРМ) внутренних ламелей (которыми цепь «опирается» на звездочки), стянутых вместе через наружные 2 стяжных звена осями (пальцами цепи). На всех цепях ГРМ известных изготовителей таких цепей (в том числе и на цепях ГРМ у поставщиков для группы VAG) на большом количестве (но не на всех) стяжных звеньях обязательно выштамповано обозначение «morse» и несмываемой краской нанесены заводские обозначения (часть каталожного номера). На исследуемой цепи ГРМ **ни на одном** стяжном звене таких обозначений **не обнаружено**.

Фото оригинальной цепи VAG. Наружное стяжное звено, ось, внутренние ламели.

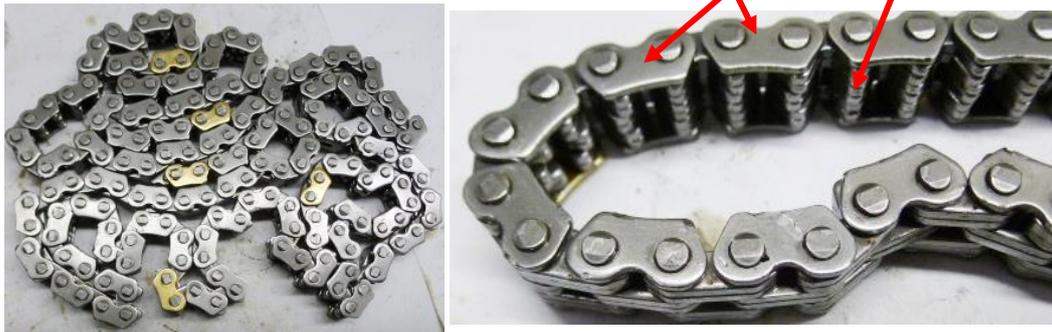
Фото исследуемой цепи ГРМ – ни на одном звене нет обозначений изготовителя.

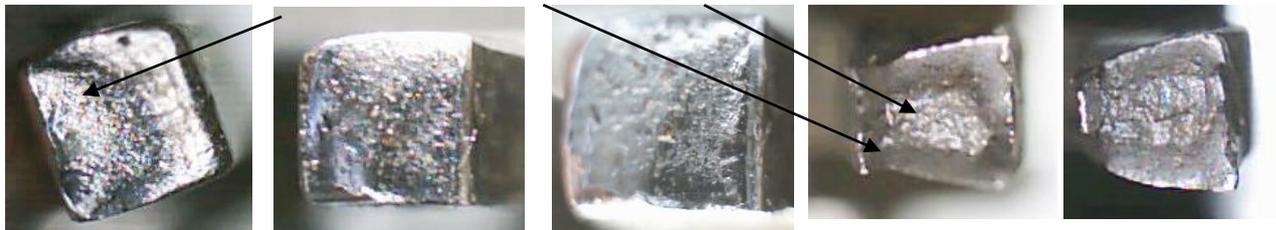
- на местах излома на ламелях цепи ГРМ наблюдаются следы только незначительной закалки в виде тонких полос и не по всему по периметру среза, а только по верхней части (П-образные), что указывает на некачественную их закалку на заводе. Твердость ламелей, имеющих такую термообработку, не может соответствовать требуемой.

- на местах излома на ламелях цепи балансирных валов наблюдается объемная закалка, след ее имеется по всему периметру среза, что указывает на качественную их термообработку на заводе. Твердость обработанных таким образом ламелей соответствует требованиям, предъявляемым к такого типа деталям.

Места изломов ламелей цепи ГРМ. След закалки, сырая сердцевина. Ламели цепи балансиров.

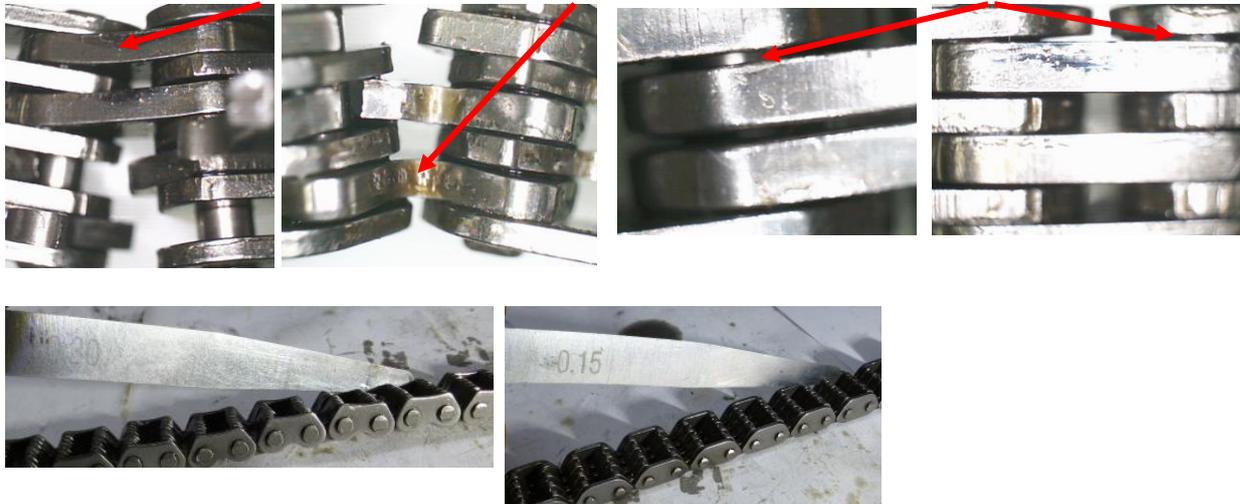
- все сломанные ламели цепи балансирных валов имеют следы предварительной деформации (изгиба), что **указывает** на внешнее воздействие на цепь во время ее вращения. На ламелях цепи ГРМ такой след обнаружен только на крайней ламели, появившийся уже в момент окончательного излома цепи.

- зазоры между ламелями на цепи ГРМ в два раза больше, чем на цепи балансирных валов. При измерении общего зазора щупами установлено, что зазоры в цепи ГРМ составляют более 0.3мм (щуп входит свободно), в цепи балансирных валов – до 0.15мм (щуп входит с легким закусыванием).

Цепь ГРМ – изгиб крайней ламели. Цепь балансиров – изгиб ламели. Зазоры в цепях.
