**AUTO PARTS TESTING LABORATORY**

## АКТ ИССЛЕДОВАНИЯ № .....

**Объект исследования:** «Ступица передняя» производитель FEBEST, каталожный номер: 1082-V200F – 1 шт., б/у.

**Цель исследования:** Установить исправность/неисправность детали. Если неисправность будет выявлена, указать на причины ее появления.

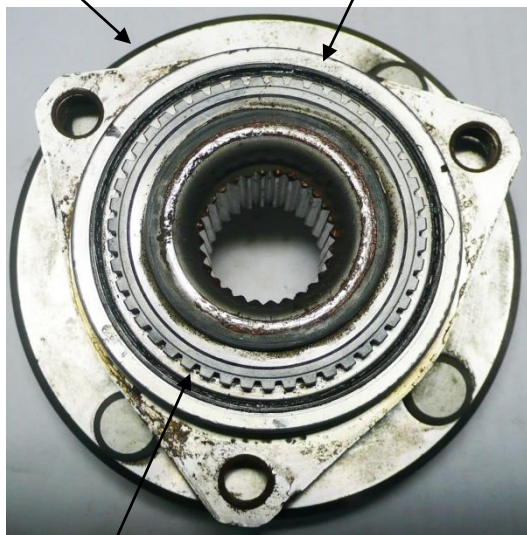
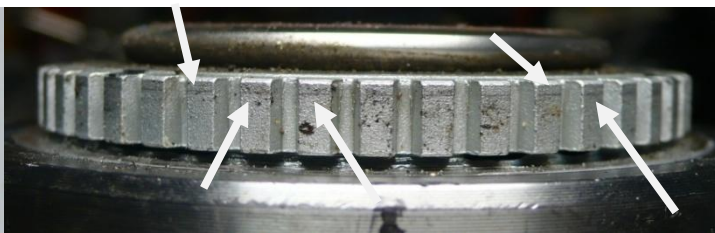
**4.2.** Первично экспертом было измерено сопротивление обмотки датчика ABS, которое составляет 1.024 Ком – **штатное** значение. Поскольку крышка реперного диска закреплена на наружной обойме несъемно, то, для исследования внутренних деталей, эксперт применил метод разрушающего контроля – подрезка боковой части крышки для возможности ее демонтажа. После демонтажа крышки было проверено состояние магнитных реперов диска – все реперы **целые**, считываются специальной магнитной карточкой. При визуальном осмотре реперного диска экспертом установлено, что на его внутренней стороне **имеются** следы стирания пластмассы кругового направления. Эти следы могут появиться только в случае:

- геометрически неправильное изготовление кольца реперного диска или кольца считывающего диска – экспертом **допускается**, поскольку, **визуально**, считывающее кольцо изготовлено методом порошковой металлургии без токарной обработки наружной поверхности кольца. При такой технологии добиться точных размеров весьма проблематично. Измерить наружный диаметр считывающего кольца достоверно без изготовления специальной оправки **не представляется** возможным по причине конструкции его изготовления, поскольку на нем имеется 47 не симметричных зубьев.

ступица колеса, обойма подшипника      следы касания зубьями реперного диска

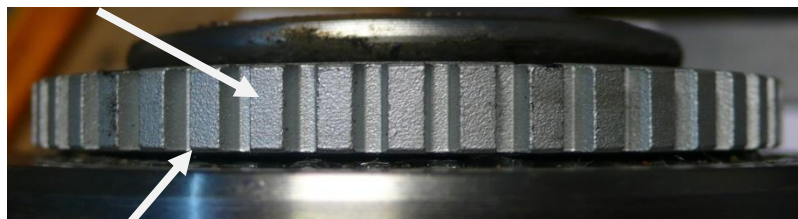
следов касания реперного диска нет

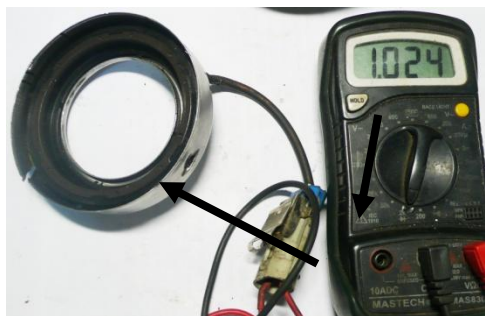
считывающий диск - визуально - изготовлен методом порошковой металлургии  
проверка сопротивления обмотки      повреждение на реперном диске

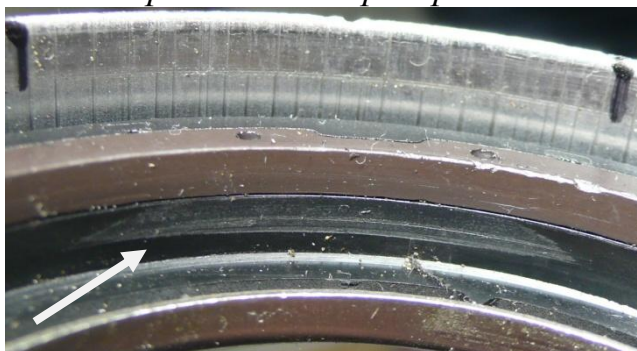
повреждения на реперном диске

Исследованием «Ступицы передней» производителя FEBEST, каталожный номер: 1082-V200F выявлено наличие производственного дефекта, вызвавшего нештатное задевание зубьями считывающего диска за реперный диск, что вызывало некорректную работу датчика ABS и появление кода DTC в системе.

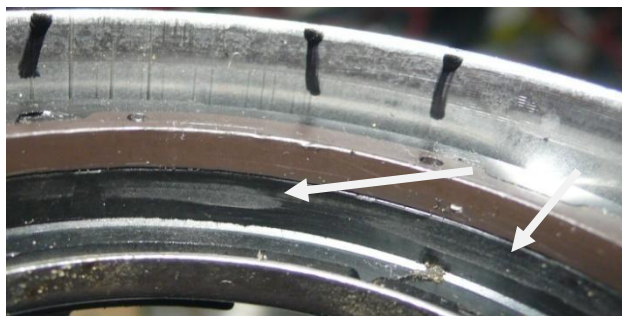
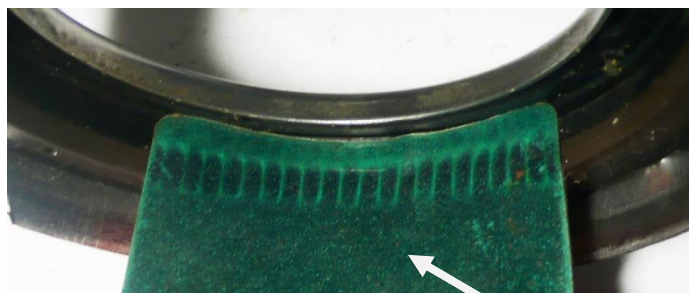
проверка целостности магнитных реперов
