Акт проверки качества № .../17

Поступившая для проведения исследования деталь: «Нажимной диск (корзина сцепления)», произв. SACHS, кат. № 3082001165 из комплекта «Сцепление комплект», произв. SACHS, кат. № 3000951088 – 1 шт., б/у.

Заявленный покупателем недостаток: «...при проверке установки на автомобиль оказалось при выжиме сцепления слабый отжим плиты...плохой отжим...».

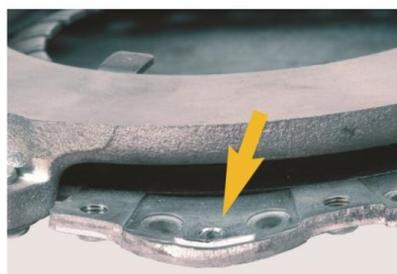
End plate deformed (MX clutch pressure plates – VW, Audi, Seat, Skoda)

- Cause:
- Incorrect clutch pressure plate installed
 - End plate / clutch pressure plate incorrectly positioned relative to locating pins on flywheel
- Consequence:
- Housing deformed such that pressure plate has insufficient lift.

«диск сцепления установлен с не верным давлением/корпус деформируется таким образом что плита имеет недостаточный подъем»

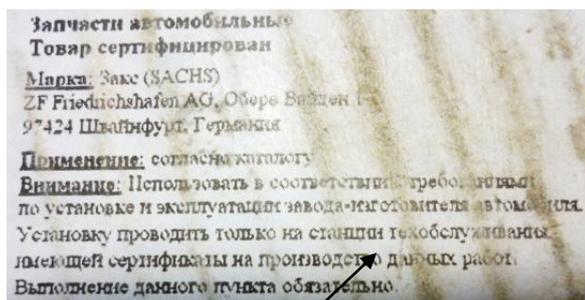
указания по установке

Справка эксперта: «Специалистам», устанавливавшим данные детали на автомобиль, необходимо повысить свою квалификацию и изучить порядок правильных действий при установке такого типа деталей. Об этом даже **имеется** запись в наклейке на упаковке, на которой на русском языке

указано: «Установку проводить **только** на станции техобслуживания, имеющей сертификаты на производство данных работ. Выполнение данного пункта **обязательно**».

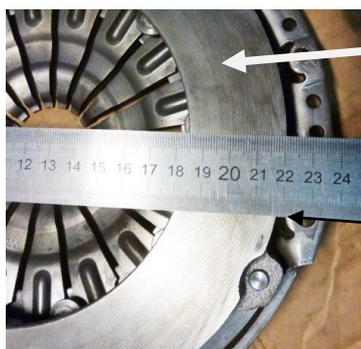
- следы проскальзывания диска ведомого (прижоги) по всему диаметру рабочей поверхности «плиты» нажимного диска по причине недостаточного прижима. Поверхность «плиты» ровная, неплоскостность до 0.1мм, диаметр составляет 220мм, что соответствует каталогу изготовителя.

следы прижогов

диаметр «плиты»
220 мм

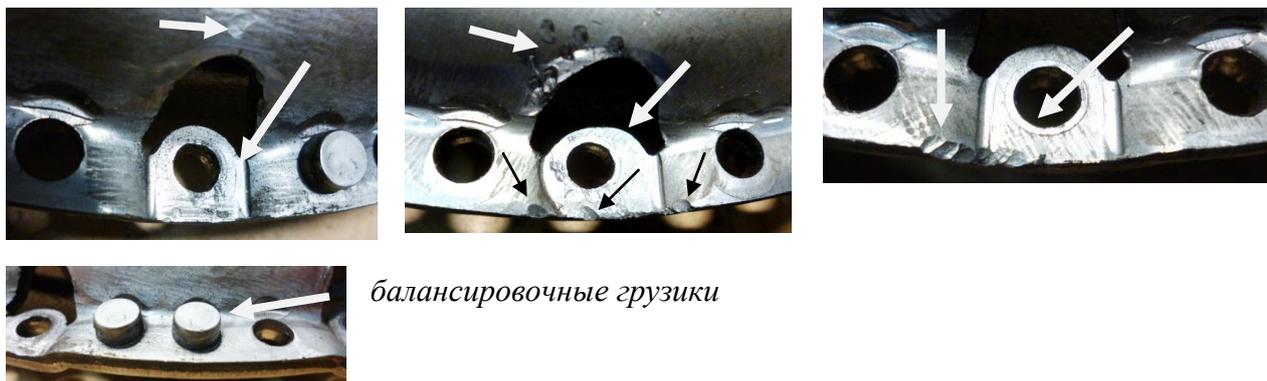
- На кожухе нажимного диска имеются заводским образом установленные два балансировочных грузика, что **указывает** на проведение финишной балансировки детали на заводе-изготовителе, что предусмотрено технологией изготовления.

- повреждения кожуха в местах штатной фиксации диска на трех штифтах на маховике двигателя – **допущены** нарушения при установке детали на автомобиль.

Данные повреждения указывают на некавалифицированную установку детали на автомобиль – воздействие на кожух твердым предметом (предположительно молотком), что привело к частичной деформации кожуха в этих местах. Как следствие – по причине деформации кожуха - весь нажимной диск не встал правильно, что, наиболее вероятно, и вызвало пробуксовку ведомого диска.

следы повреждений кожуха нажимного диска

балансировочные грузики
