Акт исследования № .../19

Исследованная деталь: «Колодки тормозные передние», произв. TORQUE, кат. номер: JPT101 – 1шт., б/у.

Заявленный покупателем недостаток: «брак (тормозная колодка оторвалась от основания)...».

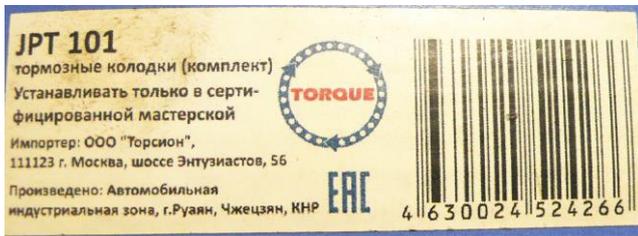
1. Колодки предоставлены заводской упаковке.
2. На двух колодках на антискрипной прокладке с тыльной стороны основы колодки имеются следы работы с тормозными суппортами, на двух колодках таких следов нет, как нет и следов работы накладок с тормозным диском. На одной из указанных двух колодок отсутствуют и следы касания выступами основы скобы тормозного суппорта. Из чего следует, что эти обе колодки не работали с тормозными дисками, а одна из них даже не устанавливалась в скобу суппорта.

следы установки в суппорт

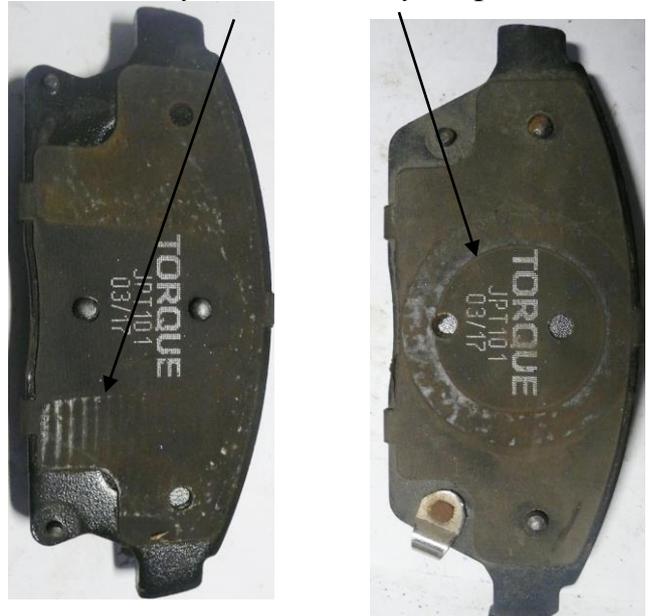
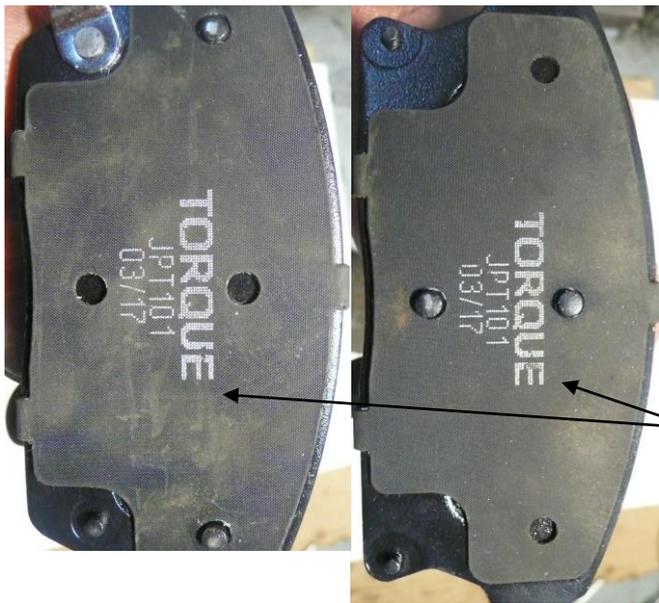
следов установки в суппорт нет

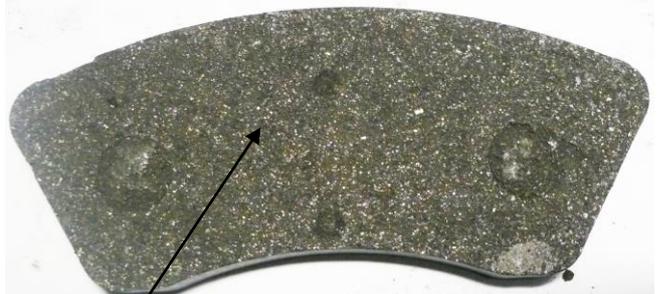
3. Геометрические параметры колодок соответствуют параметрам изготовителя.
4. На одной колодке фрикционная накладка по месту склейки оторвана от основной стальной пластины. И на пластине, и на накладке (в совпадающих местах) имеются следы внешнего механического воздействия – скол на ферродо от забивания между накладкой и основой какого-то острого предмета (типа жала отвертки). Поскольку накладка имеет цельноклеенную структуру, то такое нештатное воздействие привело к отрыву целиком всей накладки от основы.

Данное повреждение не относится к браку (дефекту) изготовления колодки, поскольку тормозные колодки нельзя даже просто ронять, не говоря уже о таком воздействии. Повреждение относится к ошибкам, допущенным при попытке установки детали на автомобиль, хотя на упаковке имеется предупреждение: «Устанавливать только в сертифицированной мастерской».

оторванная накладка

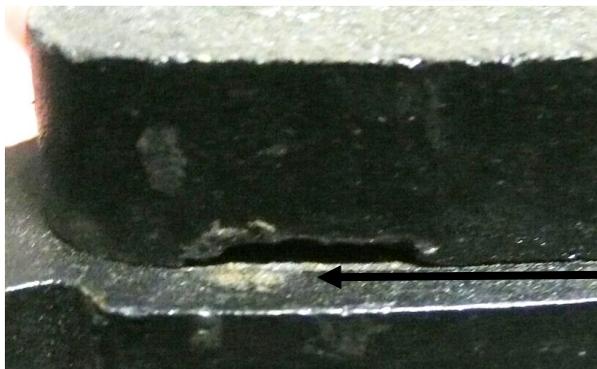
повреждение на накладке и на основе (накладка приложена к основе)

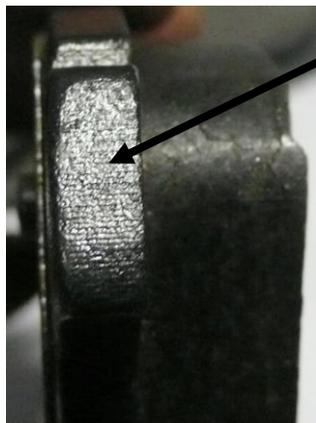
следов установки колодки в суппорт не имеется

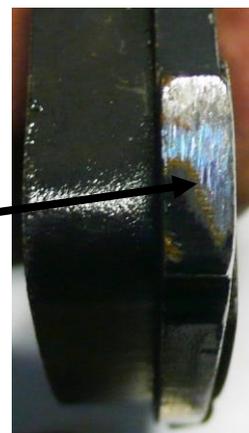
торцевая часть колодки обточена каким-то инструментом
