Акт проверки качества №

Предъявленная для проведения исследований деталь: «Подшипник ступицы передней», произв. Hyundai/Kia, кат. номер 51720-0U000 –1 шт., б/у.

Заявленный покупателем недостаток: «...после установки детали на СТО в течение недели возник нехарактерный гул...».

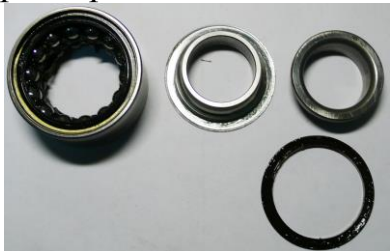
- Подшипник предоставлен без заводской упаковки.
- Подшипник устанавливался на автомобиль и эксплуатировался. Подшипник эксплуатировался в летнее время года при низкой влажности воздуха.
- Подшипник является двухрядным шариковым. Для исследования подшипник был разобран. При проверке установлено:
 - с одной стороны ни обоймы, ни шарики, ни сепаратор не имеют повреждений, имеется достаточное количество смазки зеленого цвета.
 - со второй стороны подшипник имеет повреждения – потемнение поверхностного слоя шариков (тел качения), усталостное выкрашивание (питтинг) на дорожках качения и на внутренней, и на наружной обоймах, смазка – потемневшая, коричневого цвета, следы коррозии на обоймах отсутствуют.
 - защитные кольца с обеих сторон подшипника – без повреждений и следов прохождения воды или грязи.

деформаций. В случае же запрессовки подшипника в отверстие в кулаке неправильной геометрической формы, размеры наружной обоймы **однозначно** изменились бы, чего **не выявлено**. Повреждения одного ряда подшипника, наиболее вероятно, вызвано недостаточной термической обработкой дорожки или тел качения на заводе-изготовителе, что привело к выкрашиванию материала и, как следствие, к повреждению одной обоймы. Дефект необходимо отнести к браку изготовления детали на заводе.

разобранный подшипник поврежденная часть

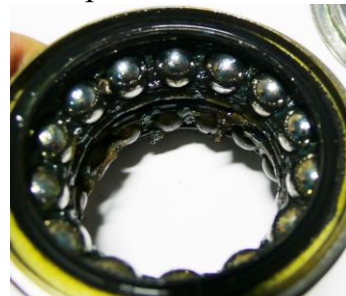
неповрежденная часть

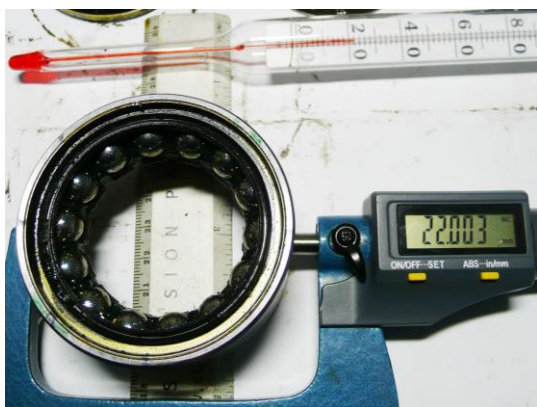
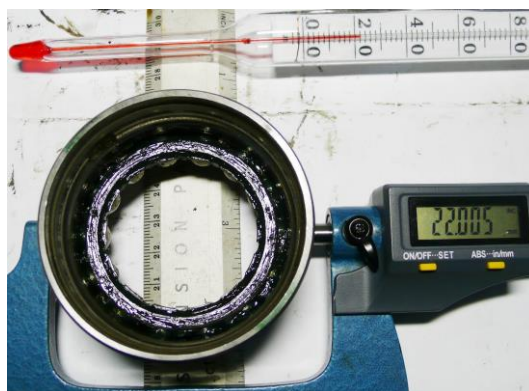
2. Для проверки возможного изменения геометрии корпуса подшипника (деформации) при его установке (запрессовке), что может явиться причиной таких повреждений, экспертом было проведено измерение наружного диаметра корпуса подшипника (наружной обоймы) в восьми точках в зоне расположения беговых дорожек шариков с использованием микрометра Garwin 50-75, цена дел. 0.001мм. Измерения проведены в сухом помещении при температуре +21⁰С. Измерениями установлено – диаметр наружной обоймы составляет 72.003 – 72.005мм, что указывает на **правильную** геометрию корпуса подшипника и отсутствие

измерение диаметра поврежденной части, неповрежденной части
