Акт исследования №/18

Исследованная деталь: «Компрессор», произв. DENSO, кат. номер: DCP02050 – 1 шт., б/у.

Заявленный покупателем недостаток: «...в ходе эксплуатации перестал работать...».

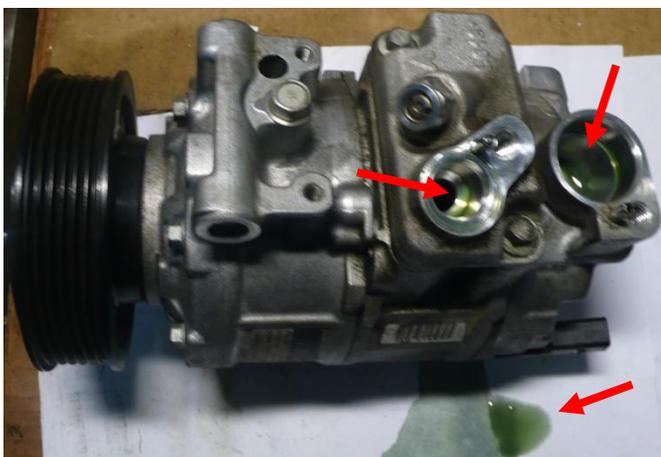
Рис. 2 Детали исследуемого компрессора.

исследуемый компрессор

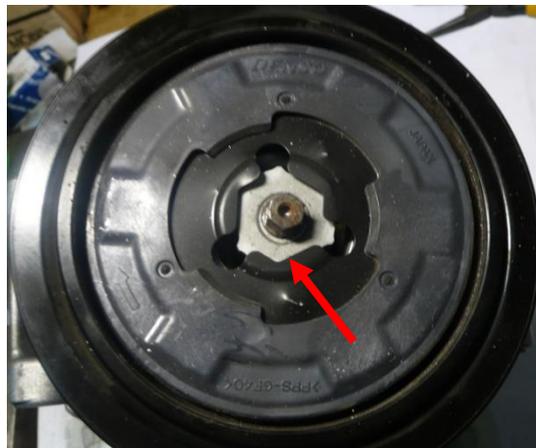
- Компрессор предоставлен без заводской упаковки.
- Шкив компрессора вращается независимо от вала, что *указывает* на повреждение (обрыв) ограничителя в шкиве.

оборванная втулка ограничителя

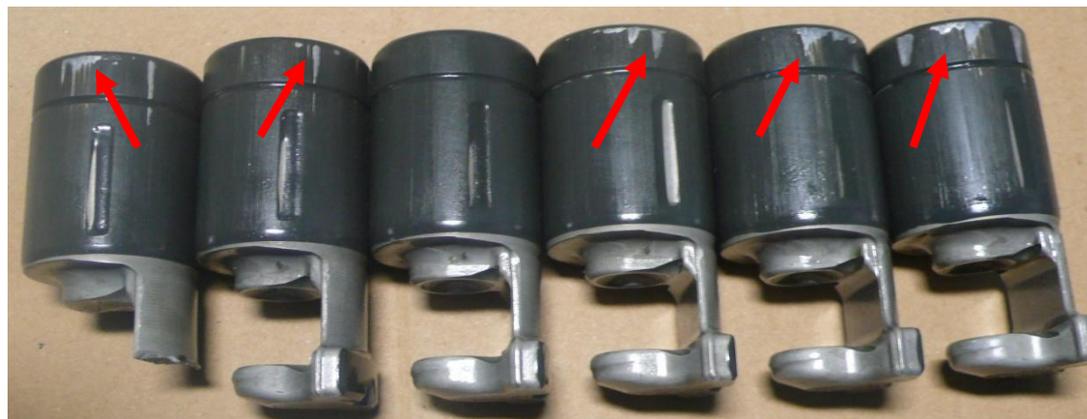
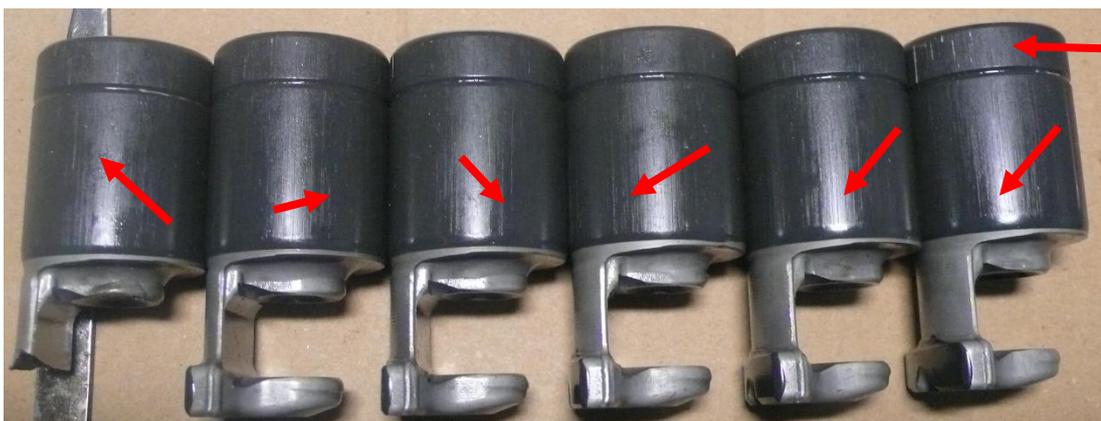
- б). на 5 поршнях наиболее глубокие задиры расположены в зоне т.н. «огневого пояса» (по аналогии с поршнями ДВС), причем все эти задиры расположены с одной стороны поршней. Также на всех поршнях **имеются** менее глубокие задиры (повреждение тефлонового покрытия) по всей длине поршней **только** с одной стороны, начинающиеся от глубоких задиров на огневых поясах. Данные повреждения **указывают на то**, что движению поршней в цилиндрах, при эксплуатации, **создавалось значительное сопротивление**, вызывающее **перекос** поршней в цилиндрах в одну сторону и, как следствие этого, появление задиров.

- в). на противоположных сторонах этих 5 поршней имеются хаотично расположенные менее глубокие царапины на тефлоне по ходу движения поршня.
- г). один из поршней имеет излом и деформацию ножки опорного подшипника в поршне. При складывании отломанных частей установлено, что детали стыкуются друг с другом по трещине, за исключением наличия некоторой деформации ножки у места излома. Данный факт **указывает** на то, что ножка этого поршня сломалась не одновременно, а сначала слегка деформировалась, а затем уже произошел окончательный долом ножки.

Рис 3 Поршни компрессора. Задиры на «огневых поясах» только с одной стороны

*одна
сторона
поршней*

*«огневой
пояс»*

*вторая
сторона
поршней,
царапины*

- при установке компрессора на автомобиль в СТО, в него было залито масло не предусмотренное изготовителем, что привело к ухудшению смазки, перекосу поршней при движении и появлению повреждений поршней, цилиндров, опорных подшипников, наклонного диска и излому одного поршня;
- в систему было заправлено бóльшее количество масла, чем предусмотрено.

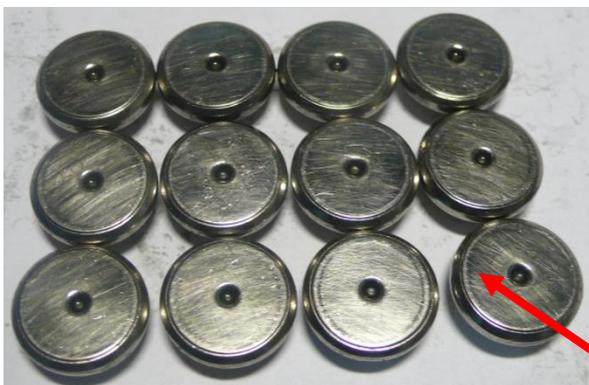
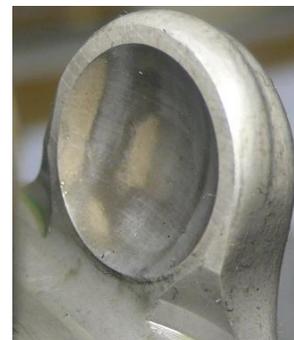
- д). все опорные подшипники поршней **имеют** повреждения – большинство - питтинг (износ, выкрашивание поверхностного слоя) в центральной части сферы, один подшипник (стоявший в ножке сломанного поршня) – задиры со снятием поверхностного слоя покрытия по всей сфере и наклеп силумина с полусферы поршня. Практически на всех опорных подшипниках на плоской части **имеются** многочисленные мелкие царапины.

е). необходимо отметить, что опорные полушеры в ножках и в самих поршнях, контактирующие с опорными подшипниками, **не имеют** раковин или следов выкрашивания, хоть и изготовлены из менее прочного силумина, в отличие от закаленных стальных опорных подшипников. Данные повреждения появляются по следующим причинам:

- поступление в зону сопряжения сфер опорных подшипников и ответных полушеры в поршнях мелких частиц или абразива из системы кондиционирования или продуктов износа поршней.
- недостаточное количество смазки (масла), поступавшее в зону контакта – например, при использовании масла не соответствующей вязкости, чем предписано изготовителем компрессора.

Рис. 4 Повреждения на опорных подшипниках и на полусферах в поршнях.

царапины

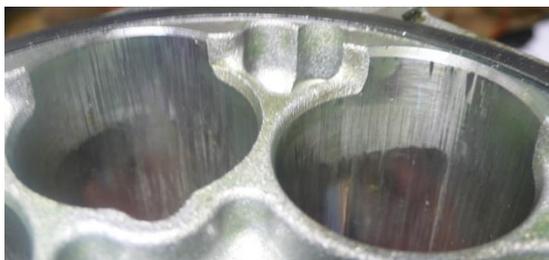
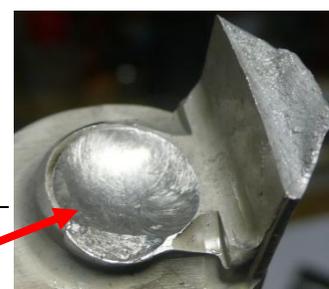
з). во всех 6 цилиндрах **имеются** царапины, задиры и затиры по всей длине рабочего хода поршней.

Рис. 5 Повреждения цилиндров, и опорного подшипника сломанного поршня.

*поврежденная опора
место излома поршня*
