Акт исследования № .../18

Исследованная деталь: «Амортизатор подвески газовый передний», произв. TRW, кат. номер JGM1082T – 1 шт., б/у.

Заявленный покупателем недостаток: «После установки амортизаторов выявился дефект левого амортизатора, стуки при переезде неровностей».

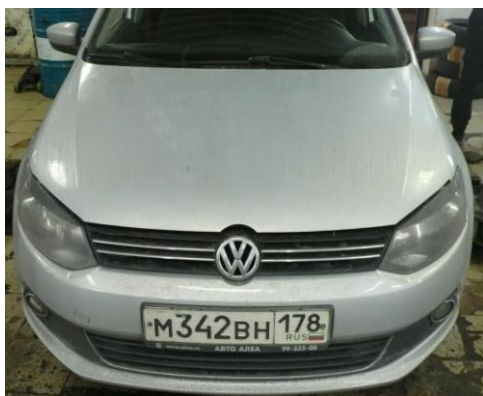
– первый раз2018г. при еще установленном амортизаторе. При пробной поездке в автомобиле выявлено – во время переезда препятствий на дорожном покрытии слева спереди явно слышны стуки.

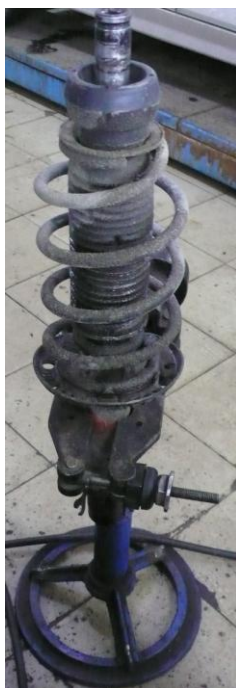
- второй раз2018г. во время и после демонтажа переднего левого амортизатора с автомобиля. Выявлено – амортизатор установлен верно, отбойник установлен новый, пыльник – новый, верхняя опора и подшипник – новые, исправные. После демонтажа и поступления данного амортизатора в СЦ, проведена его проверка.

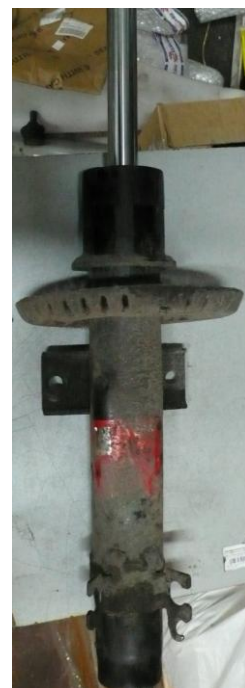
- амортизатор не имеет следов внешних подтеканий и повреждений корпуса или штока, после замены амортизатора на новый, **стуки исчезли**.
- после выдержки амортизатора в вертикальном (рабочем) положении в течение 4-х часов установлено – при движении штока вручную, в момент изменения направления приложения нагрузки (вверх/вниз) шток амортизатора имеет люфт примерно 1.0-1.5 см (провал), что является дефектом его изготовления.
Наиболее вероятная причина дефекта – некорректная работа клапанов на поршне амортизатора.

Проведенным исследованием установлено, что деталь: «Амортизатор подвески газовой передней», произв. TRW, кат. номер JGM1082T – неисправен по причине наличия внутреннего дефекта – брака изготовления.
