Акт проверки качества № 18/17

Предъявленные для проведения исследований детали: «Диск тормозной»,
произв. TRW, кат. номер: DF7381 – 2шт., б/у.

Заявленный покупателем недостаток: «...при установке диска
обнаружилось биение...».

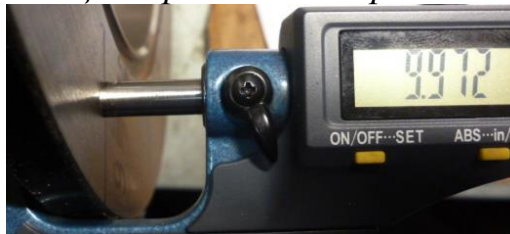
измерение толщины рабочей поверхности

2. Измерением толщины рабочих поверхностей дисков микрометром Garwin, 0.25мм, цена деления 0.001мм в восьми точках на каждом диске, установлено:

- один диск имеет толщину 10.482- 10.496мм – **исправен**;
- второй диск имеет толщину 9.955-10.379мм – **неисправен**, кривизна (волнистость) рабочей поверхности диска составляет до **0.484**мм, что выходит за допуски изготовителя на такого типа детали – биение не должно превышать 0.02-0.05мм.

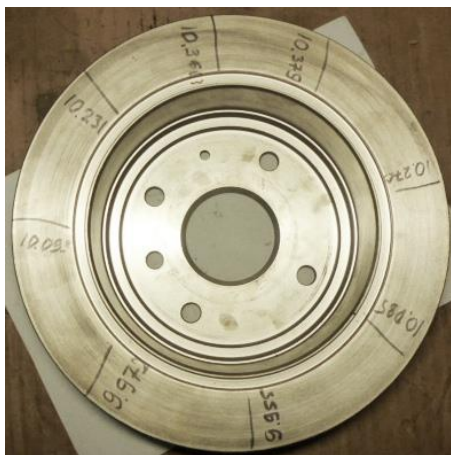
установки или эксплуатации, дефекты дисков относятся к браку их изготовления на заводе. Такие дефекты могут вызывать биение педали тормоза при торможении в эксплуатации.

неисправный диск

Дефект одного диска вызван браком его изготовления.

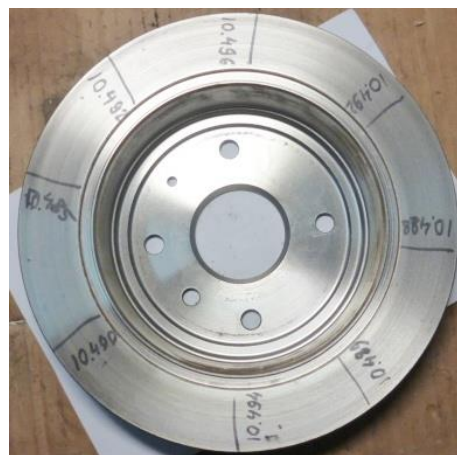
исправный диск
