Акт исследования № .../17

Исследованные детали:

- «Ступица колеса переднего», произв. Optimal, кат.№:04-P349 – 1 шт., б/у.
- «Подшипник ступичный передний», произв. Amiwa, кат.№ 06-24-310 – 1 шт., б/у.

Заявленный покупателем недостаток: «...не верных размеров ступицы или подшипника – при запрессовке стопорное кольцо на 0.5мм касается ступицы, на ступице остались следы соприкосновения...не установить стопорное кольцо».

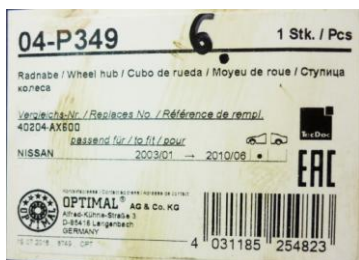
наклейка на упаковке,

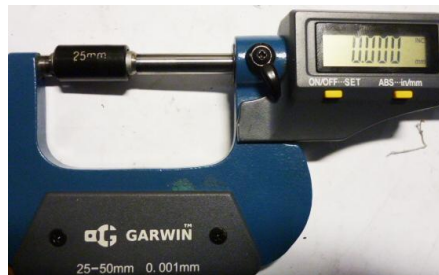
юстировка микрометра

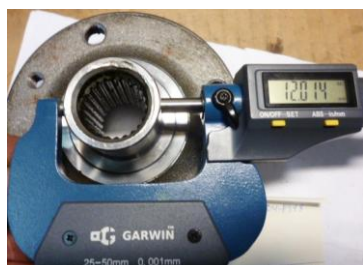
- наружный диаметр втулки ступицы под посадку внутренних обойм подшипника составляет 37.014мм – в допуске, номинал 37.00мм, длина втулки – 35.53мм.
- размеры подшипника составляют: наружный диаметр – 72.06мм, внутренний диаметр – 37.01мм, ширина – 37.00мм. Все размеры в допуске изготовителя, указанные на сайте. Разница 0.014мм в размерах рассчитана на посадку «внатяг».

измерение втулки ступицы

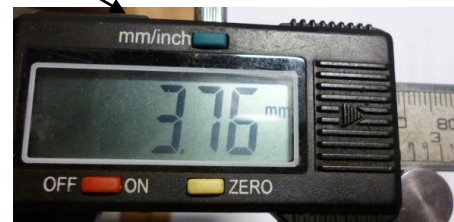
3. При измерении сопрягающихся поверхностей деталей установлено – след от внутренней обоймы подшипника на втулке ступицы **не доходит** на 3.76мм до упорного фланца на ступице. Галтель на внутренней обойме подшипника имеет ширину 2.06мм.

размер следа от посадки обоймы

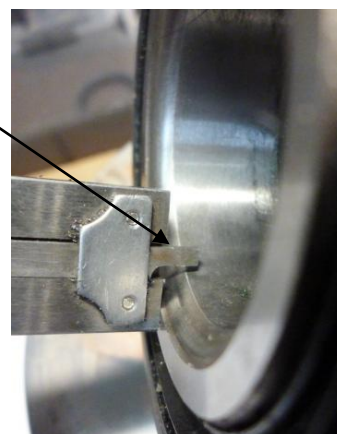
Если подшипник запрессован в поворотный кулак до упора и ступица в подшипник также запрессована до упора, то размер следа на втулке ступицы (3.76мм) **совпадал бы** с шириной галтели во внутренней обойме подшипника (2.06мм). При измерениях же выявлена разница в **1.7мм**, что **указывает** на то, что подшипник и ступица **не были** запрессованы до упора, что и вызвало неверную посадку стопорного кольца и задевание им за ступицу (как и указывается в заявлении покупателя).

здесь подшипник не «дошел» до штатной посадки

Причина заявленного покупателем «недостатка» **вызвана** ошибками, допущенными при установке деталей на автомобиль. Поскольку внутренняя обойма подшипника не была запрессована до конца, то отсутствовала и возможность установки стопорного кольца подшипника на свое место.
