## Акт проверки качества № .../17

**Исследованные детали:** «Диск тормозной вентилируемый», изг. TRW, кат. номер: DF4426 – 2 шт., б/у.

**Заявленный покупателем недостаток:** «...по причине кривизны одного тормозного диска...».

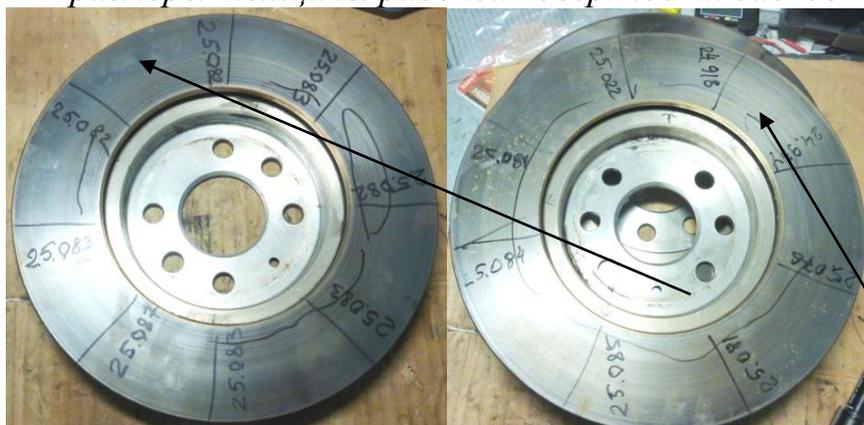
- толщина одного диска составляет от 25.082мм до 25.087мм – **в допуске**;
- толщина второго диска составляет от 24.918мм до 25.085мм – **не в допуске**, кривизна (разница) поверхности до **0.167**мм, при торможении диск будет «бить».

*размеры толщины рабочей поверхности дисков*

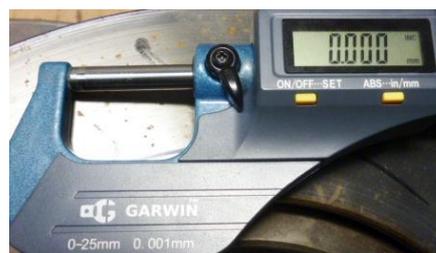
*тарировка микрометра*

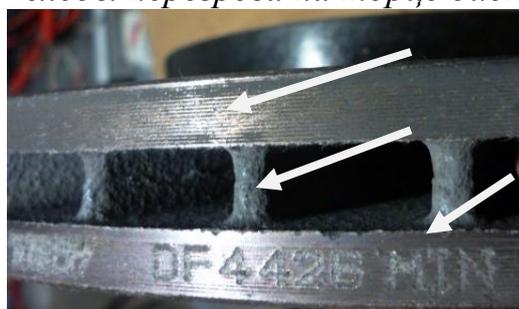
- Детали предоставлены без оригинальных заводских упаковок.
- Детали устанавливались на автомобиль и эксплуатировались.
- На обоих дисках **имеются** дефекты – следы локального перегрева с изменением цвета металла на рабочих поверхностях до соломенно-желтого (нагрев до 240<sup>0</sup> С) и по наружным торцам дисков до красно-коричневого (нагрев до 265<sup>0</sup> С). Оба диска работали в условиях значительного перегрева.

Такого типа дефекты, как правило, вызваны некорректной работой тормозных механизмов, либо ошибками, допущенными при установке дисков на автомобиль

(заедание тормозных суппортов или поршней в них и др.) и относятся к дефектам, связанным с эксплуатацией или ошибками при установке деталей на автомобиль.

*следы перегрева у ступицы и на поверхности диска*

*следы перегрева на торце диска*

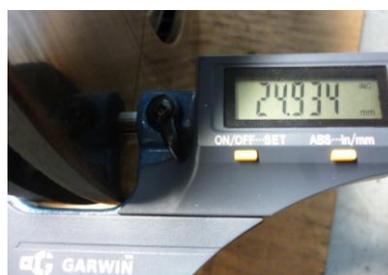
*измерение толщины диска*
