## Акт исследования № ...../18

**Исследованная деталь:** «Датчик кислородный правый верхний», произв. FORD, кат. номер: 1346366 – 1 шт., б/у.

**Заявленные покупателем недостатки:** «...в ходе эксплуатации стала появляться ошибка показания датчика...».

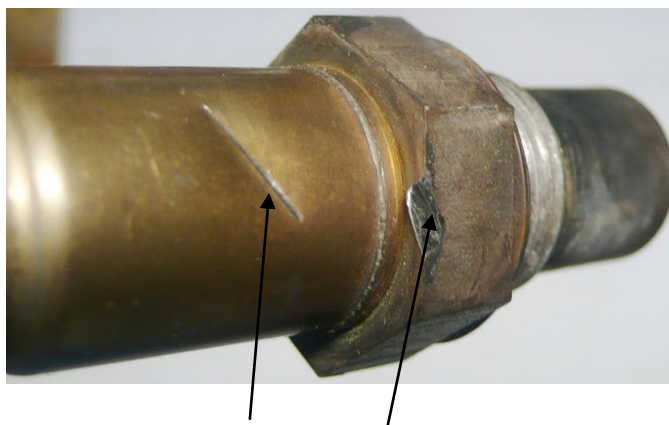
корпус датчика

- Датчик предоставлен в заводской упаковке.
- Датчик устанавливался на автомобиль и эксплуатировался.
- На корпусе датчика **имеются** внешние механические повреждения – деформация стальной оболочки внутри внешним механическим воздействием и задиры на шестиграннике. Данные следы **указывают** на применение несоответствующего инструмента при установке/демонтаже детали – рожкового ключа вместо штатной разрезной торцевой головки.

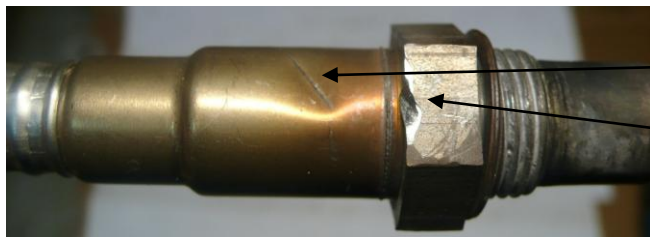
штатное значение. Под поврежденной стальной оболочкой расположен керамический изолятор, внутри которого находится рабочий элемент датчика. Такое повреждение детали (повреждение корпуса) вполне *могло* вызвать разрушение керамического элемента внутри датчика, что, в свою очередь, может вызывать некорректную работу детали на автомобиле. Такого типа детали (датчики кислорода) не допускается даже просто ронять на твердую поверхность, не говоря уже о нанесении механических повреждений, поскольку внутри детали имеются хрупкие керамические элементы.

Наиболее вероятная причина неудовлетворительной работы детали (если была) – повреждение корпуса датчика при установке на автомобиль в автосервисе. Повреждения не относятся к браку изготовления детали.

повреждения на корпусе и шестиграннике
