Акт проверки качества № 000/17

Исследованная деталь: «Стекло лобовое», произв. VAG, кат. номер: 5CU845011NVB – 1 шт., б/у.

Заявленный покупателем недостаток: «...на скорости с 75 км/ч появляется свист...».

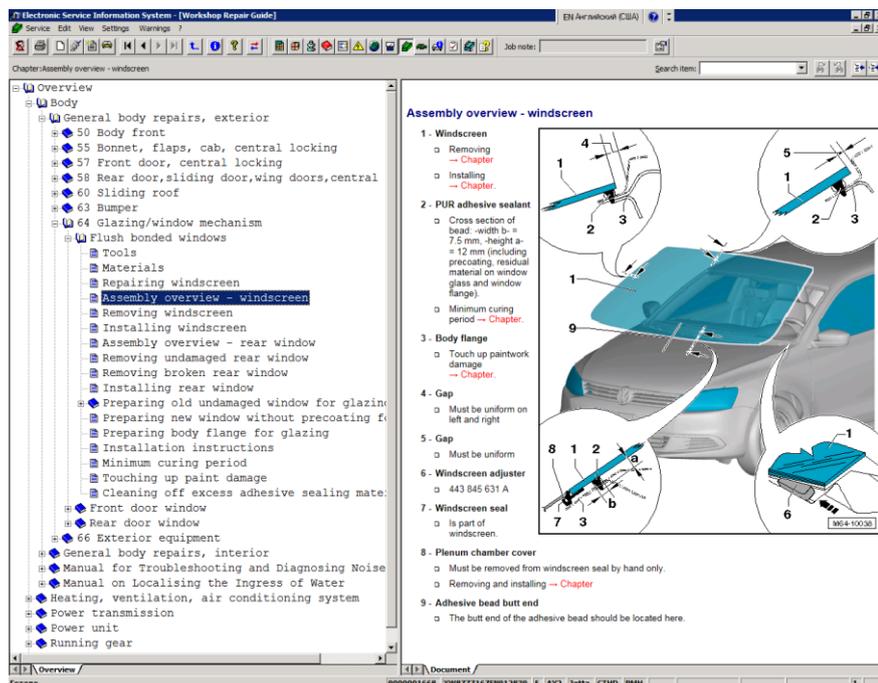
Выдержка из ELSA WIN

4. Зазор **должен быть равномерным** на левом и правом торцах

5. Зазор должен быть **равномерным** (сверху)

6 Регулятор

9 Клеевой борт должен быть размещен здесь

То есть, изготовитель автомобиля **предписывает** исполнителю работ при установке (вклейке) ветрового стекла **производить контроль положения стекла в проеме (зазоры) и силу прижатия стекла к отбортовке проема окна (заглубление стекла)**.

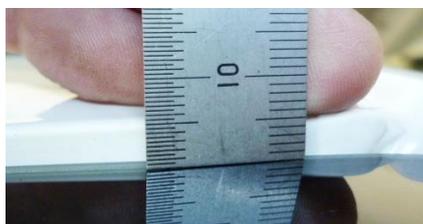
измерения зазоров

- Стекло ветровое вклеено в проем автомобиля VW Jetta гос. регистр. знак
- Измерением зазоров между стеклом и оконным проемом установлено:
 - зазор стекло-правая стойка проема – 1.5 - 2.0мм (вверху и внизу стекла);
 - зазор стекло-левая стойка проема - 1.5 – 3.0мм (вверху и внизу стекла);
 - зазор стекло-верхняя часть проема окна – 1.0 – 2.5мм;
 - заглубление верхней части стекла относительно ребра на оконном проеме на крыше: по центру – от 2.5мм (в центре) до 4.5-5.0мм (по краям) – то есть, верхние углы стекла утоплены таким образом, что образуется ступенька до 5.0мм, которая и вызывает слышимый покупателем шум при движении автомобиля.

Эксперт считает, что такой значительный разброс по зазорам и заглубление углов верхней части стекла произошло из-за **ошибок при установке** (вклейке) стекла в оконный проем, поскольку в свободном состоянии ветровое стекло штатно **имеет возможность** некоторой деформации (изгибание в пределах 5 - 8мм) в поперечном направлении за счет своей конструкции. Следовательно – контроль за зазорами и заглублением стекла в проеме **обязаны осуществлять установщики стекла**, о чем указывает и изготовитель автомобиля.

Недостаток, заявленный покупателем – **имеется**, вызван ошибками, допущенными при установке детали на автомобиль, **не связан** не качеством товара.

Проведенной проверкой качества установлено, что «Стекло лобовое», произв. VAG, кат. номер: 5CU845011NVB – исправно, но требуется повторная установка (переклейка) стекла в проем автомобиля с контролем всех зазоров. Если при демонтаже стекло лопнет, то заменить его на новое.
