Акт исследования № 110/21

Объект исследования: «Ремень ГРМ зубчатый с роликами комплект», производитель Gates, каталожный номер: K035671XS – 1 к-т., б/у.

Заявленная неисправность: «Шум при работе. Неисправен паразитный ролик».

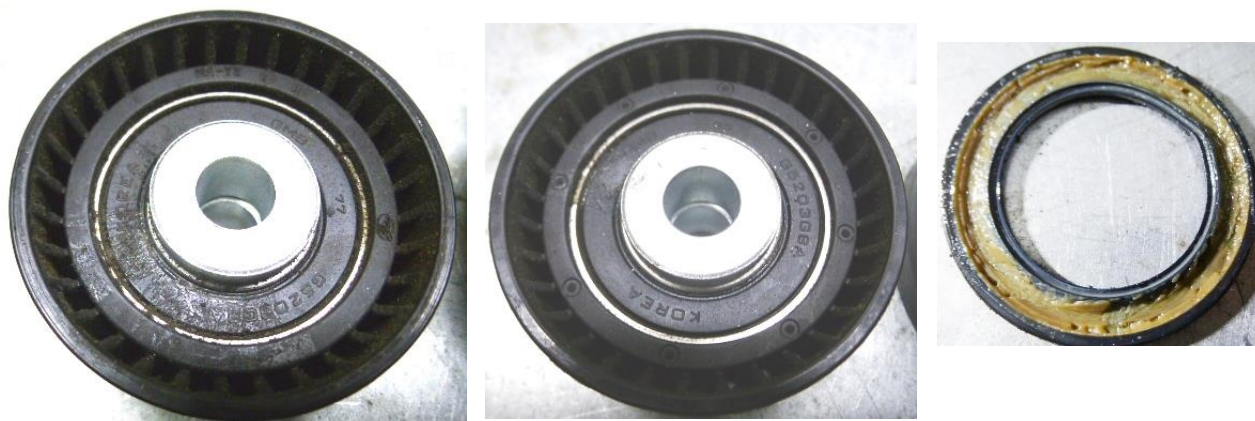
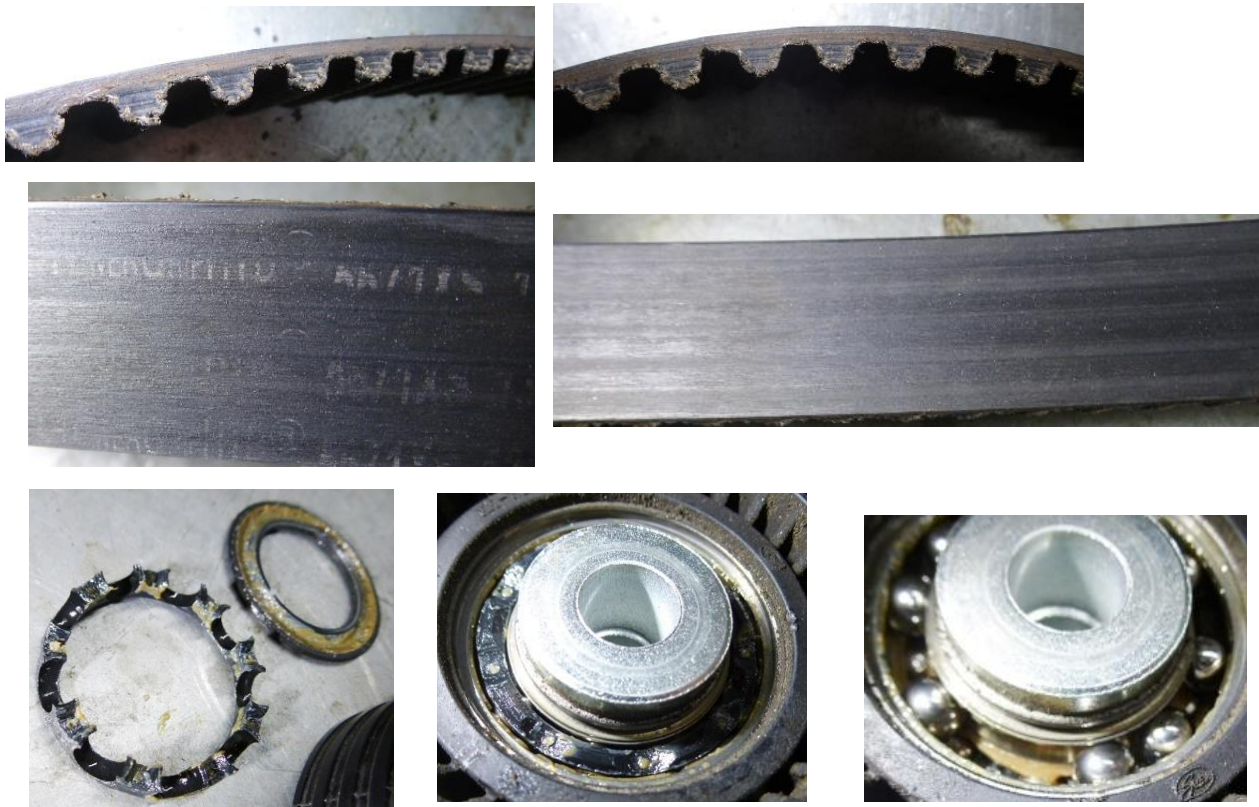
- ремень ГРМ без трещин, имеются затиры торцевой части зубьев с обеих сторон ремня. Надписи на спинке ремня почти полностью стерты.
- ролик-натяжитель находится в работоспособном состоянии, шумов и перекатов в подшипнике ролика, при вращении его пальцами руки, не выявлено.
- на обоих защитных кольцах подшипника обводного ролика имеются следы выдавливания (с разбрызгиванием) смазки, что указывает на нештатный разогрев подшипника ролика, поскольку сама по себе консистентная смазка, закладываемая на заводе, без сильного разогрева и разжижения вытекать из под защитных колец не может. При вращении ролика пальцами рук, каких-либо перекатов или шумов не выявлено.

1.4. Как правило, подшипник в ролике привода ремня ГРМ шумит при перенатяжении ремня. На это же указывают и вдавленные полосы от дорожек обводного ролика на спинке ремня, и затертые надписи на ремне. К сожалению, в автосервисе ИП не провели тщательную диагностику шумов в приводе ГРМ, а просто заменили комплект, как бракованный. Для достоверной диагностики достаточно было слегка ослабить натяжение ремня и послушать, изменился ли звук – этого сделано не было. Даже прослушивание подшипника ролика фонендоскопом не всегда дает положительный результат, поскольку вполне могут шуметь подшипники водяного насоса, а слышаться это будет как шум ролика.

1.5. Для проверки состояния тел качения (шариков) и обойм, с подшипника обводного ролика экспертом были демонтированы оба защитных кольца и пластиковый сепаратор. После чего установлено – смазка в подшипнике светло-коричневого цвета (абразив в смазке отсутствует), смазки достаточное количество, тела качения имеют блестящую (а не матовую, как при их абразивном повреждении) поверхность, на обоймах повреждений не обнаружено. Подшипник обводного ролика находится в работоспособном состоянии.

Из проведенного исследования эксперт приходит к выводу, что заявление автосервиса о неисправности обводного ролика ошибочно, принято по причине не проведения необходимой диагностики.
