Акт исследования №/21

Объект исследования: «Компрессор кондиционера», производитель Nissens, каталожный номер: 890634 – 1 шт., б/у.

Заявленная неисправность: «посторонний шум, треск».

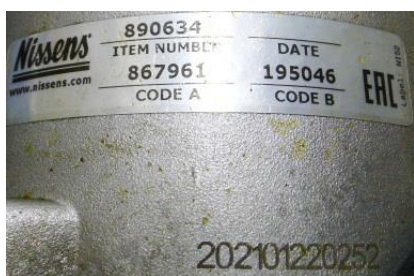
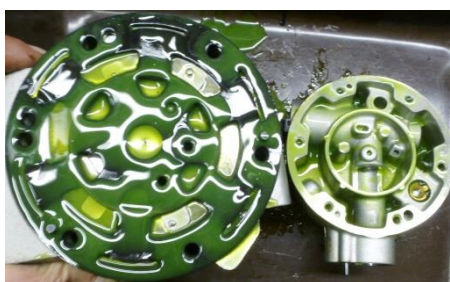
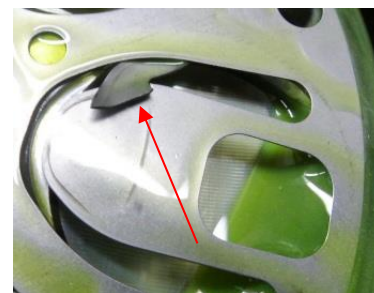
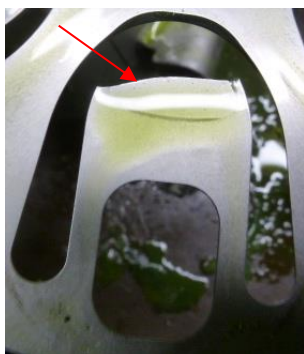
- внутри компрессора имеется масло зеленого цвета.
- на доньшке одного поршня имеются задиры от постороннего предмета.
