ПОВЫШЕНИЕ НАДЕЖНОСТИ ДВИГАТЕЛЯ ПОСЛЕ ПРИМЕНЕНИЯ ДОБАВОК RUTEC

Влияние антифрикционных присадок на работоспособность двигателя в условиях экстремальной эксплуатации.

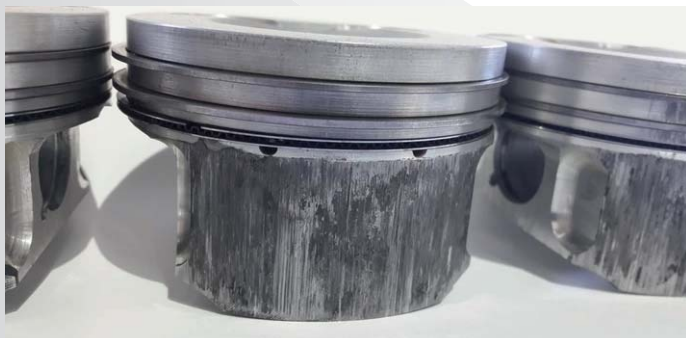
Рис.1 Следы сильного перегрева поршней с нагаровкой материала поршней на стенки цилиндра в следствии недостаточного теплового зазора.

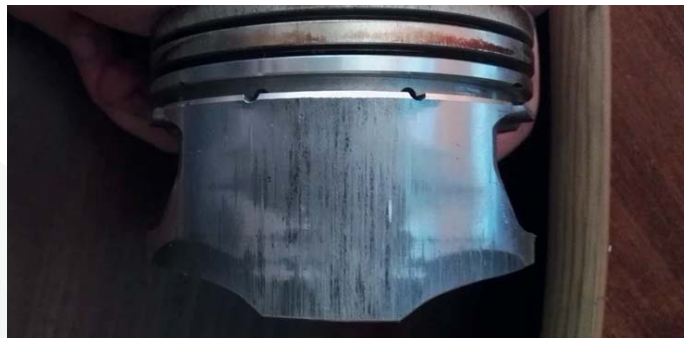
Рис.2 .Следы перегрева поршней в начальной стадии в следствии недостаточного теплового зазора. Черные следы, это локальное расплавление юбки поршня, но еще без налипания расплавленного материала на стенки цилиндра.

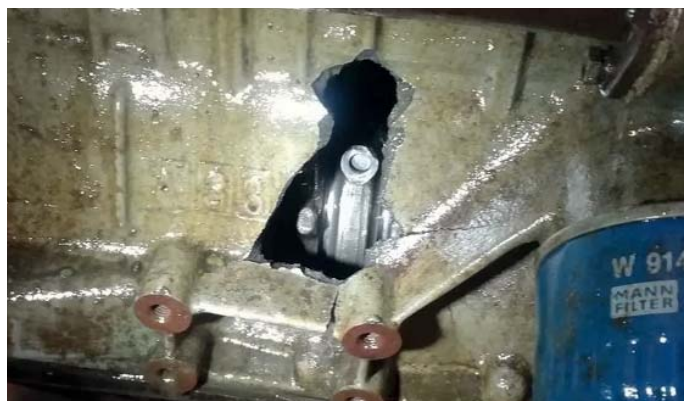
Рис.4 Разрушение блока цилиндров в следствии обрыва шатуна.

Обычно такую картину можно наблюдать в случае масляного голодания шатунных подшипников скольжения, как следствие разрушения масляной пленки, расплавления материала шатунного вкладыша, его налипания на коленвал и последующего заклинивания. Именно от этого и должна была предохранить присадка Рутек. Как же так?, но при разборке двигателя нарисовалась совсем другая история. Ранее при прохождении первого спецучастка из-за падения напряжения, при включении слишком мощного для генератора дополнительного головного света, двигатель потерял тягу. Мы были вынуждены тянуть машину до первого кармана, чтобы не перекрывать трассу. Уменьшив электрическую нагрузку, мы смогли продолжить гонку, но, видимо, как выяснилось позднее, во время падения напряжения, двигатель работал в режиме жесточайшей детонации, распознать которую мы вовремя не смогли. В результате этого были разрушены огневые пояса поршней (рис.5), перегородки между кольцами были раздавлены, кольца зажаты (рис.6). Шатуны загнуты (рис 7) .

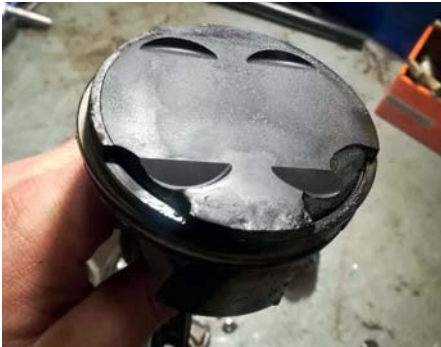
Рис.5 Разрушение огневых поясов в следствии детонации

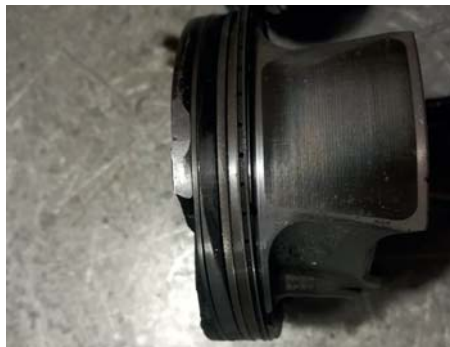
Рис. 6. Поврежденный детонацией поршень.

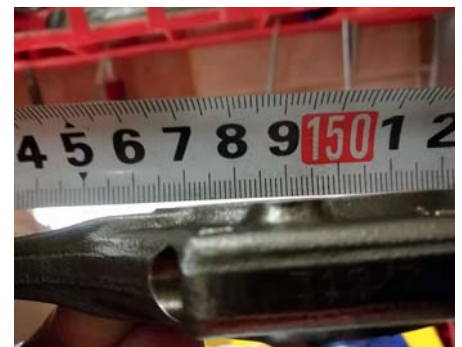
Рис.7. Загнутый в следствии детонационной перегрузки шатун.

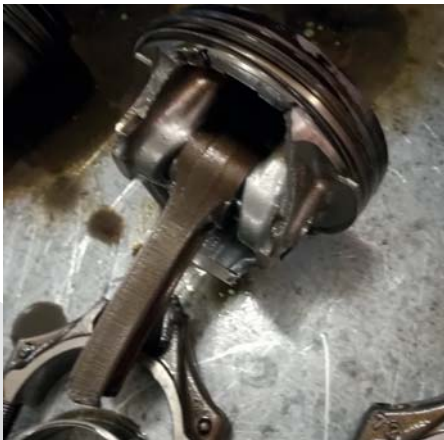
Таким образом, полуразрушенный детонацией двигатель отработал еще три с лишним спецучастка, а это 40 боевых километров в режиме полного дросселя, и перегоны между ними. И только на пятом спецучастке произошел окончательный обрыв шатуна 2-го цилиндра, разрушение поршня и блока цилиндров (рис.8)

Рис.8 Разрушенные поршень и шатун 2-го цилиндра.

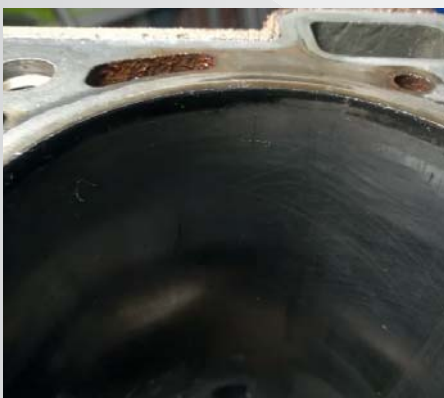
При этом, если посмотреть на юбку поршня (рис.6), стенку цилиндра (рис.9), шатунную шейку 2-го цилиндра(рис.10) и вкладыш (рис.11), то никаких следов прихвата в следствии разрушения масляной пленки мы

Рис.9 Стенка цилиндра

не видим, хотя двигатель не проходил послесборочную обкатку и часто в процессе эксплуатации испытывал перегревы и масляные голодания. В общей сложности, до разрушения двигателя из-за детонации, было пройдено около 1000 боевых километров, 75% из которых с полной нагрузкой, при этом никакого износа деталей обнаружено не было. Объяснить данный факт можно только наличием антифрикционного покрытия на трущихся поверхностях, которое не может создать обычное моторное масло.

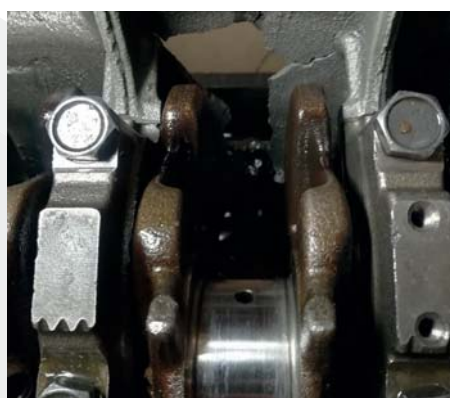
Рис. 10. Шатунная шейка 2-цилиндра.

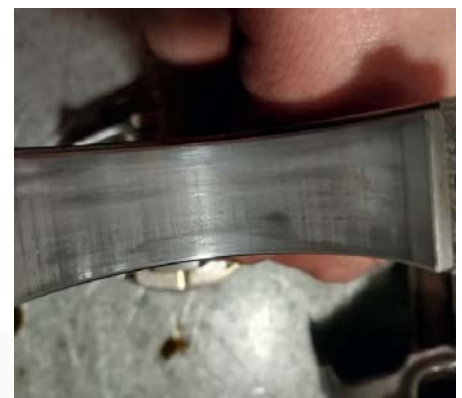
Рис.11 Шатунный вкладыш

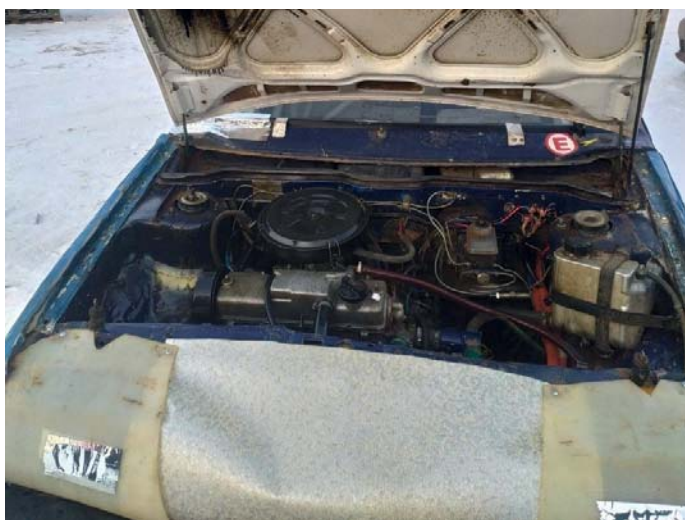
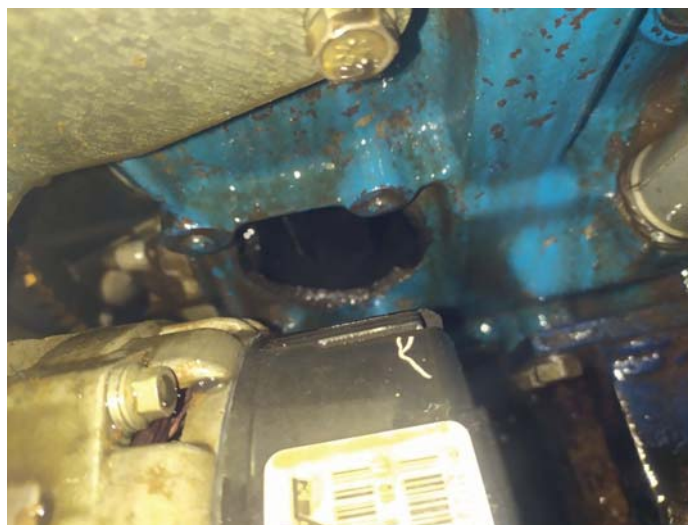
Отрыв шатуна произошел на гонке в декабре. Этот мотор отъездил 3,5 года без какого-либо вмешательства, два раза в год обрабатывался рутеком.

Мотор затроил ещё на тренировке, в первом цилиндре было масло, в итоге отъездил 23 круга после финиша мотор встал.

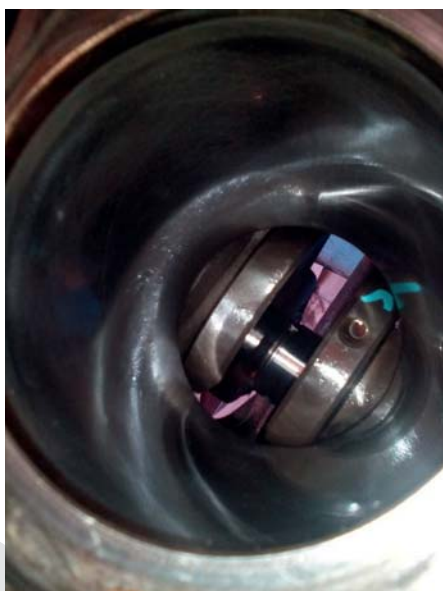
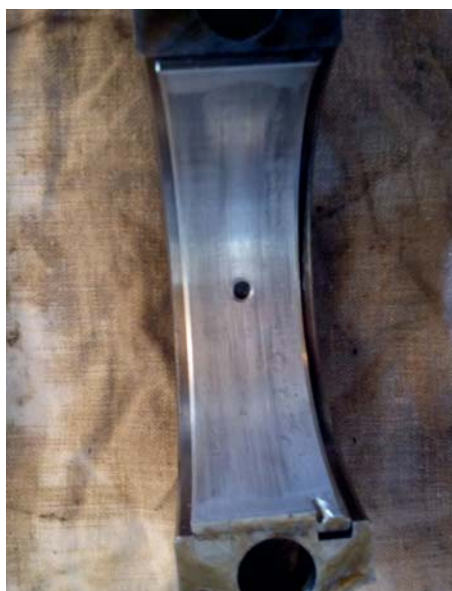
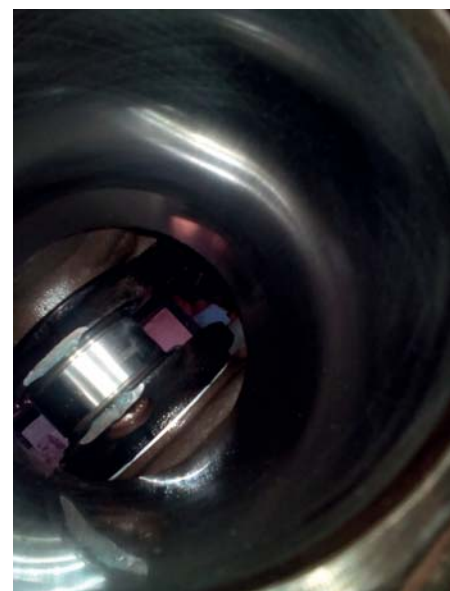
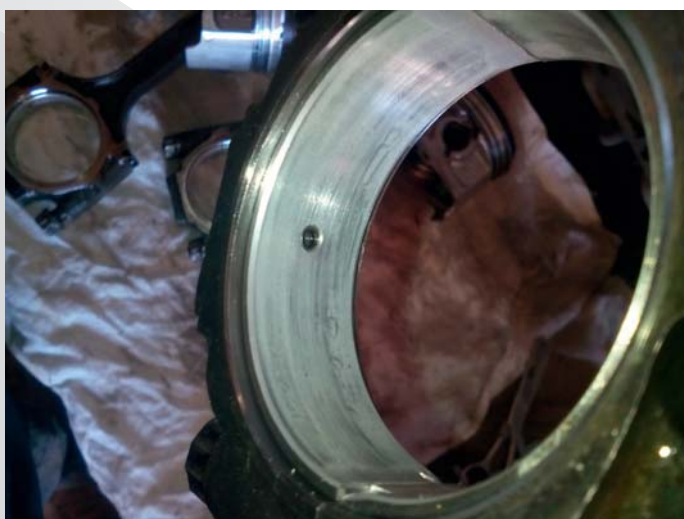
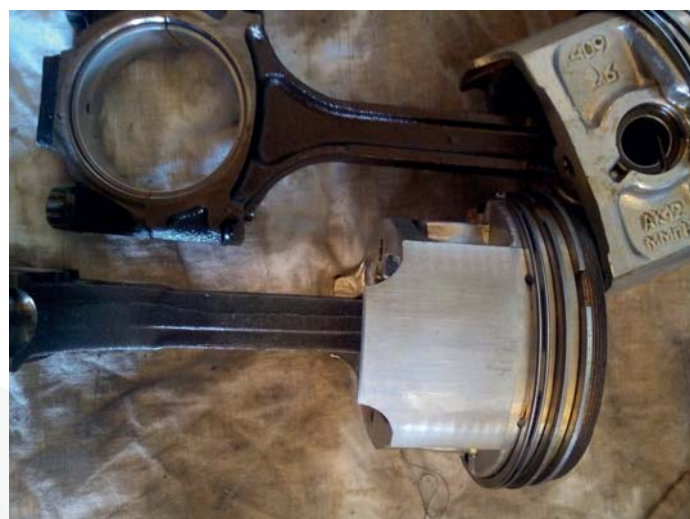
Я даже сначала не хотел разбирать дальше, поршня вытаскивать, кольца, вкладыши смотреть, но потом всё-таки решил разобрать. Разобрал -там все нормально оказалось, все в хорошем состоянии.

Износа нет практически, хотя двигатель не перебирал уже третий год.»

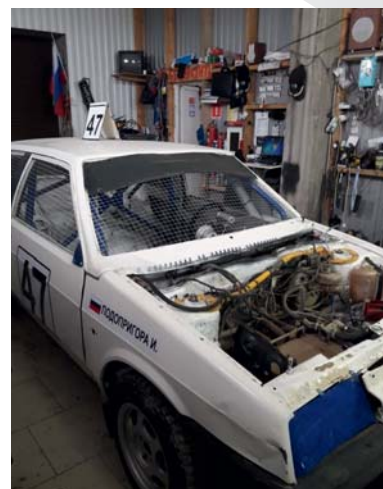
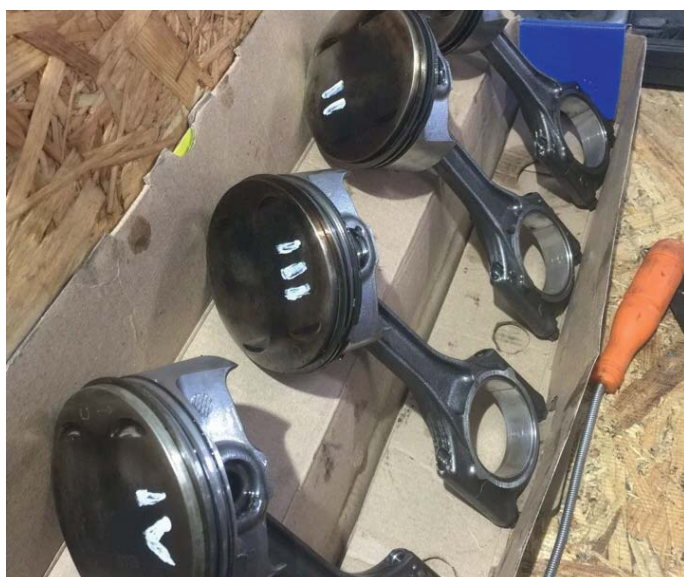
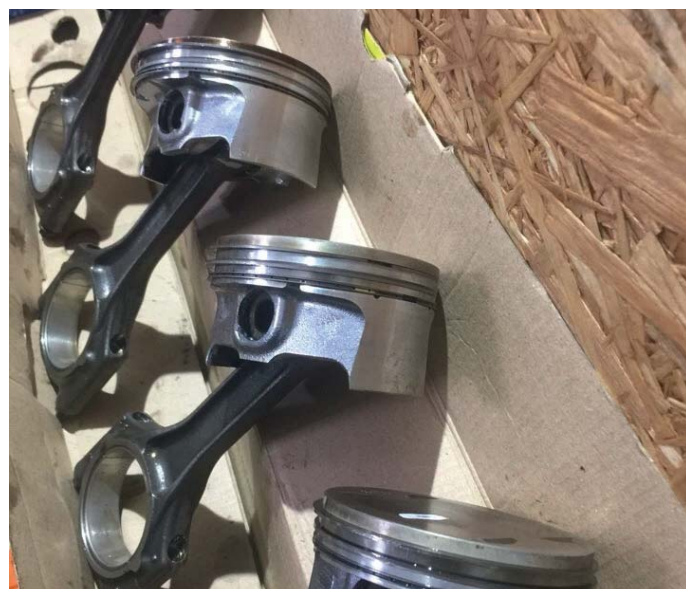
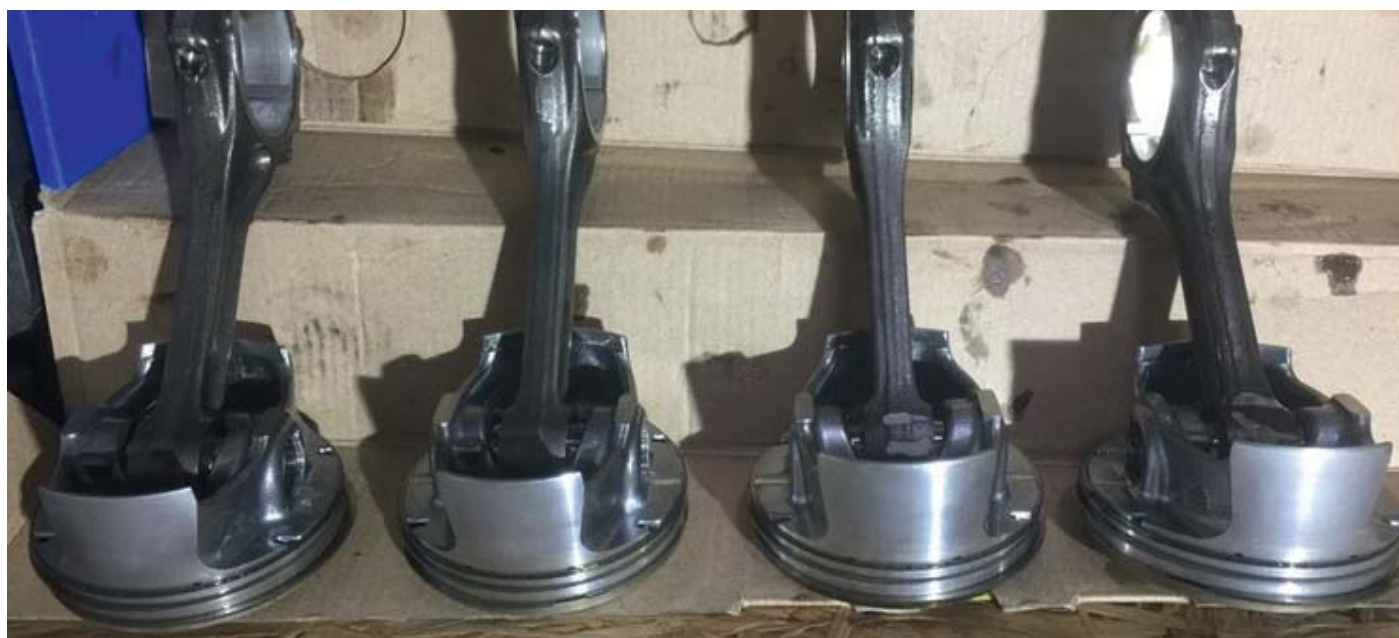
Были предположения, что поршня развалятся, но этого не случилось. Более того, ни задиров, ни каких-либо изменений ГЦБ, поршней или стенок цилиндра не было. Двигатель 21126 регулярно обрабатывается добавками RUTEC последние пару лет.

Фото после разборки двигателя. Очистки не проводилось.
