Акт проверки качества № 000/17

Предъявленная для проведения исследований деталь: «Ролик грм натяжной», произв. VAG, кат. номер 04E109479A – 1 шт., б/у.

Заявленный покупателем недостаток: «...неровная работа натяжного ролика (визуально), виден люфт, шум исходит с натяжного ролика ...».

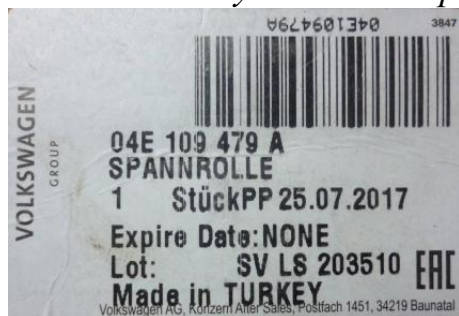
- Ролик предоставлен в заводской оригинальной упаковке.
- На ролике имеются следы установки на автомобиль и эксплуатации.
- При вращении ролика вручную никаких посторонних звуков, люфтов или перекатов шариков подшипника (что могло бы указывать на шум ролика при вращении) – **не выявлено**. Механизм натяжителя работает исправно.

наклейка на упаковке

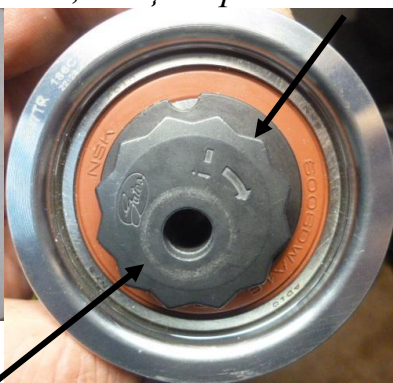
эксцентриковой гайки регулировки **однозначно** останутся следы от инструмента. Таких следов на гранях гайки **не обнаружено**. Следовательно, установка и регулировка натяжения ролика производилась **не предписанным** изготовителем автомобиля способом, что является **нарушением** правил установки данной детали на автомобиль и **не позволит** правильно отрегулировать натяжение данного ролика.

ролик, эксцентриковая гайка

границы эксц. гайки

следов использования спец. инструмента T10500 нет

след от головки (шайбы) крепежного болта

Рекомендация эксперта покупателю: для производства такого типа работ на автомобиле 2016 года выпуска необходимо обращаться **только** в сервисные центры, имеющие весь необходимый инструмент и знания, указанные в ELSA. В данном случае допущены ошибки в работах по установке данной детали на автомобиль, а именно – ролик не был взведен должным образом с использованием спец. инструментов.
