Акт экспертного исследования № 300/24

Заявленная неисправность: «Обрыв цепи ГРМ».

Цель исследования: Определить наиболее вероятные причины неисправностей, если таковые будут обнаружены.

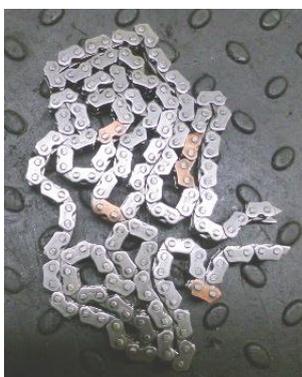
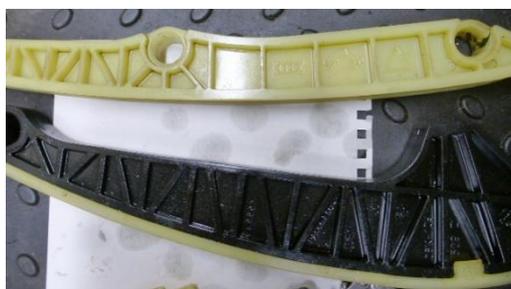
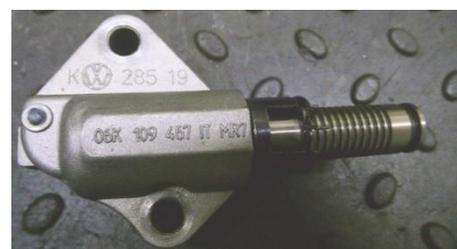
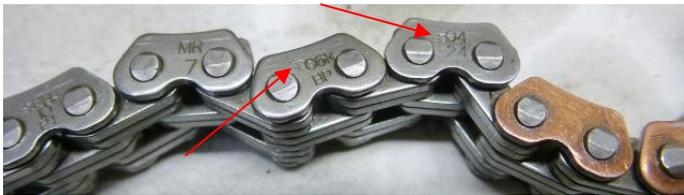
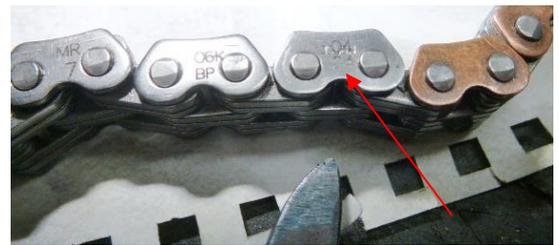
- все три планки успокоителей имеют дефекты – сдирание части пластиковых направляющих сломанными пластинами цепи ГРМ.
- натяжитель был разобран экспертом – шток натяжителя не имеет задиров, пружина и клапан не имеют повреждений, натяжитель находится в работоспособном состоянии.
- цепь ГРМ имеет дефекты – разрыв пластин одного звена с разделением цепи.

1.4. При осмотре маркировок на деталях выявлено, что на всех трех планках успокоителей и на корпусе натяжителя маркировки соответствуют заводским маркировкам. На цепи ГРМ маркировка нанесена на пластины с выштампованными надписями Morse, чего на оригинальных цепях **не встречается**, маркировка на оригинальных цепях наносится всегда на «чистые» пластины, без надписи Morse – для того, чтобы маркировка хорошо читалась на пластине. На оригинальных цепях ГРМ маркировка наносится методом лазерной полиграфии и не стирается. На исследуемой цепи маркировка нанесена просто краской и легко сдирается острием скальпеля.

При подсчете пластин со штампом Morse установлено, что таких пластин в данной цепи 40 штук, то есть, почти половина из всех 86 – на оригинальных цепях VAG такого количества пластин с штампом Morse **не встречается**, встречается максимум 10-15% пластин со штампом от общего числа.

- общий зазор между пластинами позволяет установить между ними шуп 0.5мм.
- толщина боковых пластин составляет 0.96мм, внутренних 1.41-1.43мм.
- общая ширина звена цепи (по наружным поверхностям боковых пластин) составляет 11.12мм.

Расстояние между пластинами увеличено и позволяет пластинам нештатно двигаться по стяжному штифту, из-за их перекоса быстро изнашиваются отверстия в пластинах и уменьшается суммарная несущая способность пластин, чего быть не должно, пластины должны плотно прижиматься друг к другу.
