# **Лаборатория тестирования автозапчастей AUTO PARTS TESTING LABORATORY**

#### Акт исследования № ..../21

**Объект исследования:** «Сцепление, комплект», производитель LuK, каталожный номер: 623341909 - 1 к-т., 6/y.

**Заявленная неисправность:** «При трогании с места появляется звон в корзине сцепления».

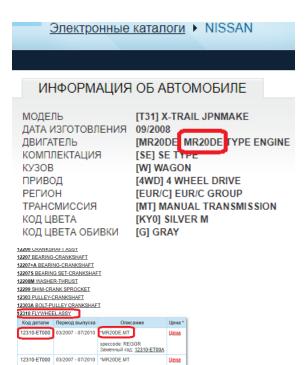
1.4. Причина заявленной неисправности: «При трогании с места появляется звон в корзине сцепления» может быть связана только с неисправностью маховика, поскольку в ведомом диске конструктивно отсутствуют демпферные пружины, которые могли бы издавать какие-то посторонние шумы. Маховик на данном автомобиле применен двухмассового типа, с двумя массами, штатно двигающимися радиально относительно друг друга.

двухмассовый маховик
