Акт проверки качества № 000/18

Исследованная деталь: «Масло моторное синтетическое Motor Oil 5W-40, 5л», произв. Nissan, кат. номер KE900-90042 –1 канистра с маслом в количестве 0.5 литра.

Заявленный покупателем недостаток: «...некорректного его «поведения» в ходе эксплуатации...выпадение масла в шламовые разложения».

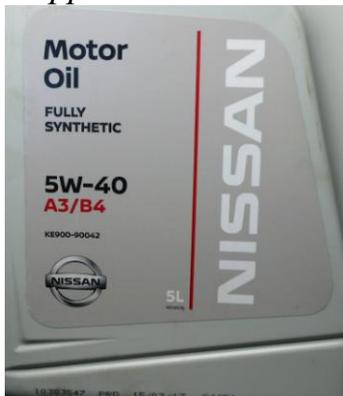
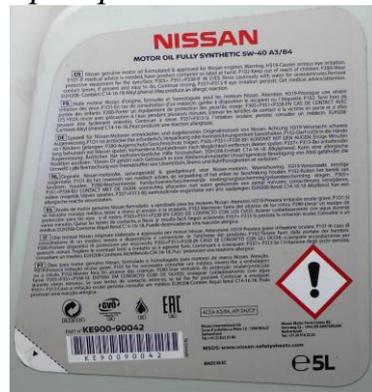
- на фронтальной и реверсной сторонах канистры **имеются** ровно приклеенные этикетки заводского изготовления. На этикетках нанесены **все** символы и обозначения, наносимые на такой продукт. Реверсная этикетка двухслойная – при отклеивании наружного слоя, на внутреннем слое имеется инструкция по использованию продукта на русском языке.

- в нижней части канистры на фронтальной стороне заводским образом напечатаны специальные данные о производителе, в том числе дата изготовления масла – 15/03/17.

- упаковка ровная, гладкая, следов заводских дефектов отливки упаковки или пробки – **не установлено**.

фронтальная и реверсная этикетки
