Акт проверки качества № 17

Предъявленная для проведения исследований деталь: «Диск тормозной»,
произв. Zekker, кат. номер: BS-5161 – 1шт., б/у.

Заявленный покупателем недостаток: «...после установки на автомобиль
оборвало в процессе езды...».

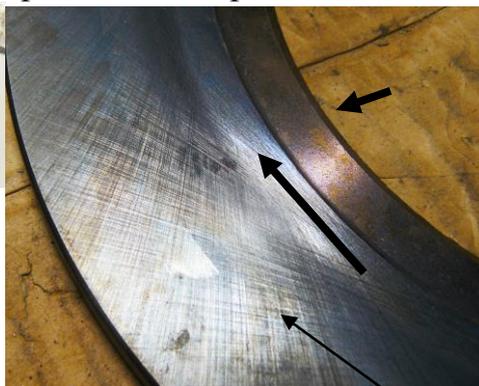
- отрыв ступицы от рабочей поверхности диска. На месте излома по всему диаметру наблюдаются заполированные места (наклеп) – данный факт **указывает** на то, что диск разрушился не одновременно (как часто происходит в случае некачественного изготовления детали), а изначально появились трещины, когда же количество и длина этих трещин превысили прочностные характеристики детали, то произошел окончательный долом (отрыв) ступицы от рабочей поверхности. Наиболее вероятная причина появления трещин – заклинивание или перекося диска.

рабочая поверхность диска

Проведенной проверкой качества установлено, что «Диск тормозной», произв. Zekkert, кат. номер: BS-5161 – неисправен, не пригоден к использованию, поврежден по причине не удовлетворительной работы тормозной системы автомобиля, не связан с браком изготовления детали на заводе.

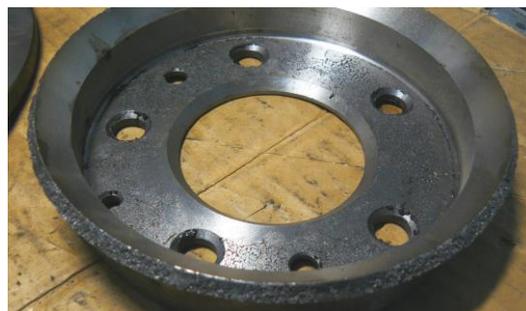
ступица

следы наклепа металла в месте излома

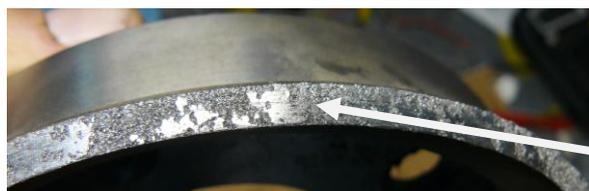
- на обеих сторонах рабочей поверхности диска металл сильно **перегрет** – происходил нештатный нагрев примерно до 310⁰ С – светло-синие цвета «побежалости», в месте соединения ступицы и рабочей поверхности металл разогревался до 285⁰ С – от коричнево-желтого до фиолетового цвета. Такие следы **указывают** на некачественную работу тормозного суппорта или всей тормозной системы – происходило длительное **подклинивание** тормозных колодок, зажимающее и перекашивающее тормозной диск. Тем не менее, даже на посиневшем металле **четко просматриваются** следы заводского хонингования рабочей поверхности – **следовательно**, изначально диск был изготовлен **качественно**, с обработкой рабочей поверхности хонингованием на заводе.

следы перегрева

следы заводского хонингования
