Заключение специалиста № 26/2023

Вопрос 1: Установить причину повреждения деталей Комплекта?

1. «Комплект ГРМ 130C17529R», бывший в употреблении (далее – **Комплект**).

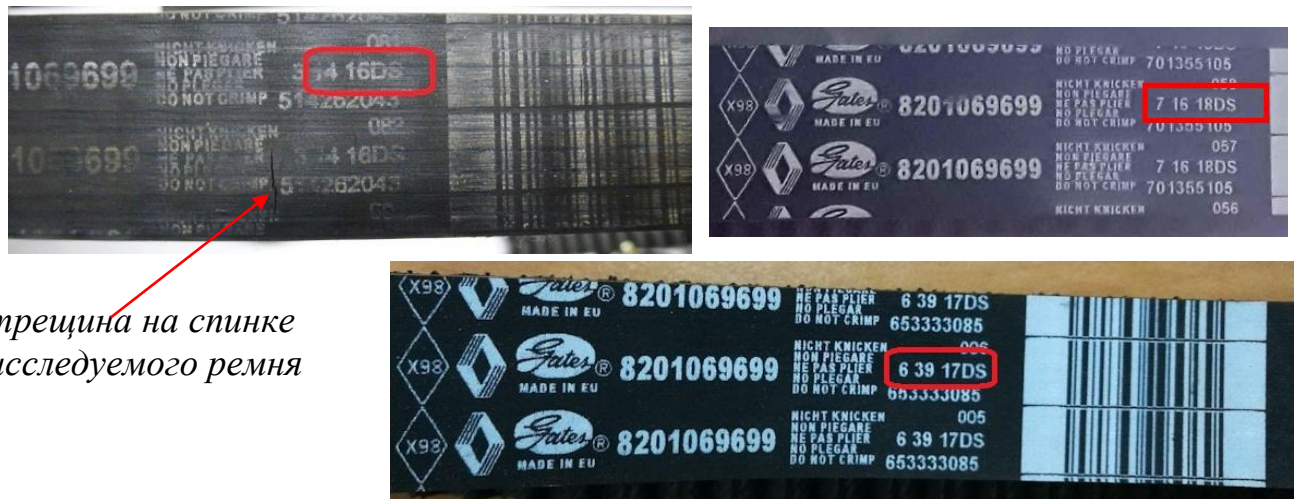
- на спинке ремня **имеются** многочисленные дефекты в виде коротких поперечных трещин разного размера, расположенных в хаотичном порядке по всей длине спинки ремня.

- дата выпуска ремня ГРМ «3 14 16DS» - **14 неделя 2016 года** (либо 2006, что маловероятно, а 2026 год еще не наступил). «DS» – произведен в Шотландии. Маркировка частично затерта по причине эксплуатации ремня.

Фото маркировочных обозначений на исследуемом ремне ГРМ и на аналогичных ремнях ГРМ Gates (дата выпуска):

трещина на спинке исследуемого ремня

5.3. Согласно дате выпуска, напечатанной на ремне ГРМ, данный ремень изготовлен в **2016** году. То есть, к моменту приобретения данного ремня (2022г.), он где-то хранился **не менее 5.5-6 лет**, что **не могло не привести** к снижению его прочностных характеристик из-за такого долгого срока хранения, даже если ремень все это время хранился в надлежащих условиях.

Этот фактор, как считает специалист, и привел к преждевременному обрыву данного ремня ГРМ, поскольку специалистом не выявлено следов ошибок, допущенных при установке ремня на автомобиль (перенатяжение/слабое натяжение), отсутствуют повреждения на зубьях и в межзубных впадинах. Многочисленные трещины на спинке ремня обусловлены растяжением и разрывом наружного слоя (спинки) по причине высыхания материала (окисления кислородом).

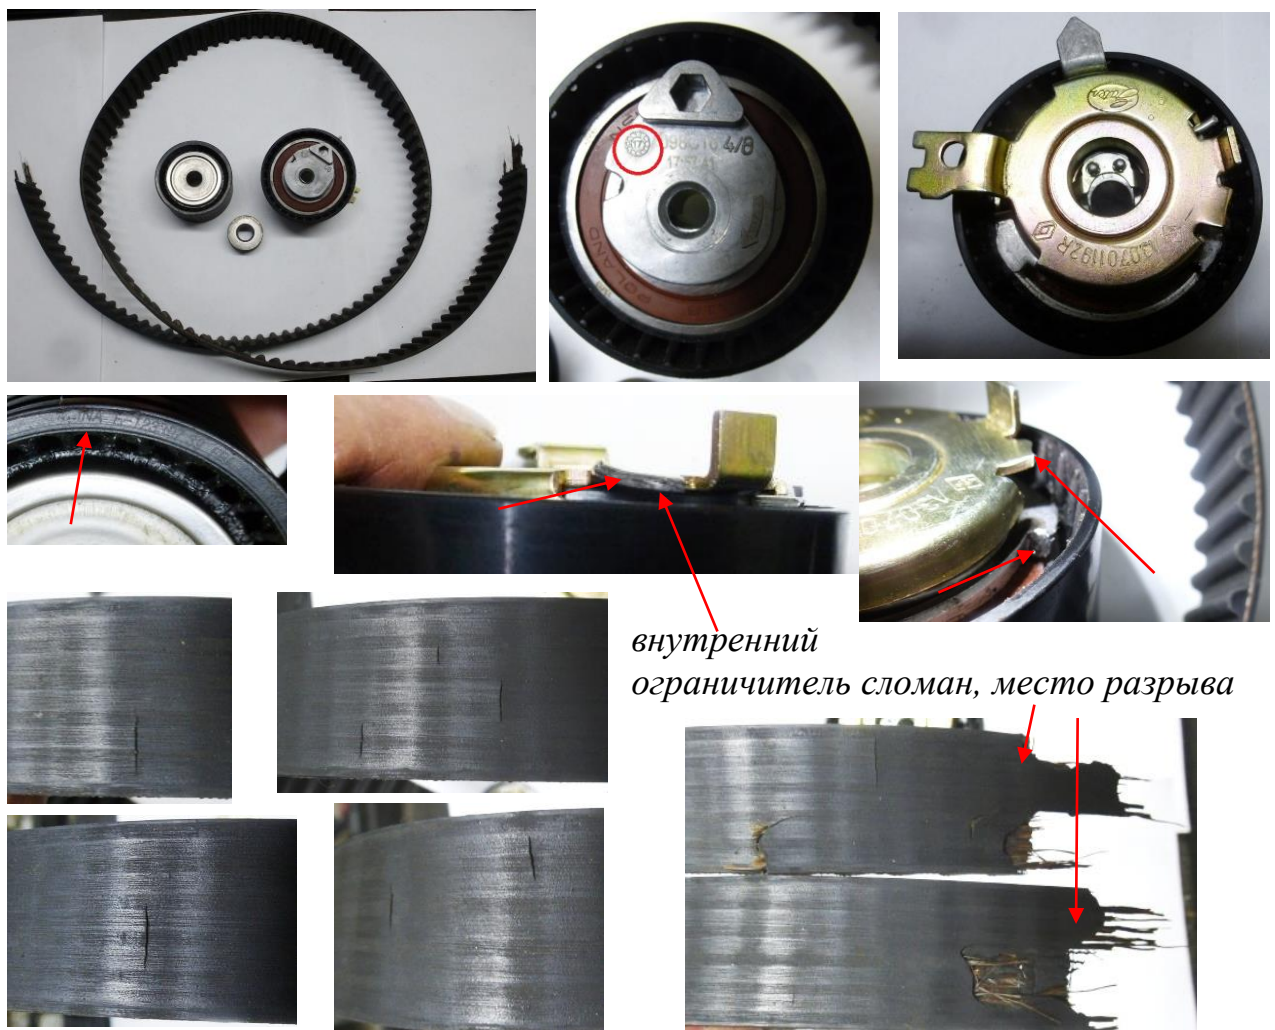
- комплект предоставлен в оригинальной упаковке.
- ремень ГРМ имеет поперечный разрыв с разделением, с выступающими оборванными стекловолоконными нитями корда.

- ширина ремня составляет 26.61мм, в допуске.
- ролик натяжитель находится в не работоспособном состоянии по причине излома внутреннего ограничителя (язычка) на металлическом корпусе. Излом внутреннего ограничителя указывает на нештатное ударное воздействие на ролик в эксплуатации. На алюминиевой внутренней втулке имеются следы нештатного касания внутреннего стопора об ограничитель. Указанные дефекты появились в момент разрыва (нештатного торможения) ремня ГРМ.

Фото деталей исследуемого Комплекта:

Таким образом, из результатов проведенного исследования специалист приходит к выводу, что повреждение исследованного ремня ГРМ произошло по причине большого периода его хранения с даты выпуска, из-за чего материал ремня высох и не выдержал штатных эксплуатационных растягивающих нагрузок в эксплуатации. В момент обрыва ремня произошел излом внутреннего ограничителя хода в ролике натяжителя (ударной нештатной нагрузкой).

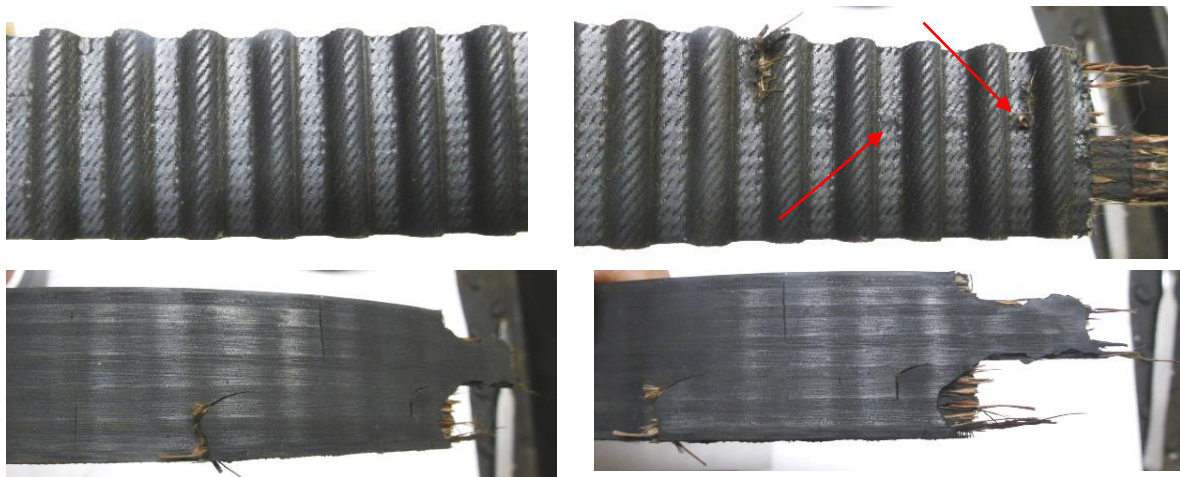
внутренний ограничитель сломан, место разрыва

- снижение эксплуатационных характеристик ремня ГРМ из-за превышения сроков его хранения.
- неисправность ролика натяжителя – по причине нештатного ударного воздействия на внутренний ограничитель при обрыве ремня и, как следствие, излом ограничителя.
