Акт проверки качества №

Предъявленная для проведения исследований деталь: «Насос водяной»,
изгот. Fenox, кат. номер HB1224 – 1 шт., б/у.

Заявленный покупателем недостаток: «...отверстия крепления помпы не
совпадают с аналогичными отверстиями на двигателе...».

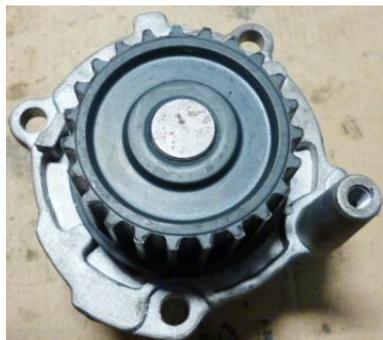
- Насос предоставлен в заводской оригинальной упаковке.
- Насос пытались установить на автомобиль – корпус насоса имеет загрязнения, на внутренней стороне корпуса имеются следы герметика.
- Подшипник насоса исправен – при нагружении вращается свободно, без заеданий.
- Корпус насоса изготовлен заводским образом.

исследуемый насос Febi HB1224

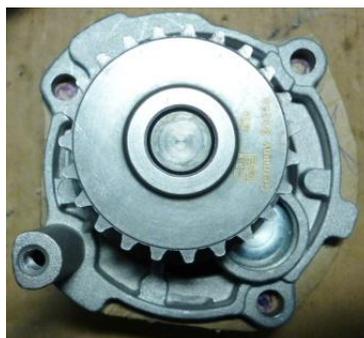
3. Для проверки данных из заявления покупателя, эксперту был предоставлен аналогичный новый насос водяной другого изготовителя - Febi кат. номер 24358 и произведено сравнение геометрических параметров крепежных отверстий в корпусах исследуемого насоса и нового аналогичного. Измерением геометрических параметров установлено:

аналогичный насос Febi 24358

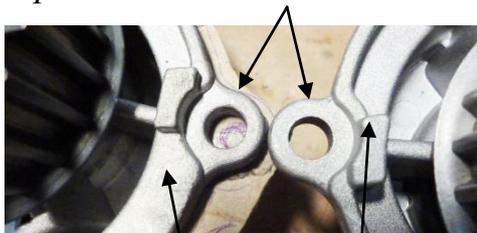
- все 3 крепежных отлива на обоих насосах имеют диаметр отверстий около 8.15мм. Болты, которыми через эти отливы насос крепится к двигателю имеют размеры М7х21.5;
- одно из отверстий в отливке на исследуемом насосе (HB1224) изготовлено *неверно* – отверстие *смещено* по отношению к посадочному фланцу на 2.67мм внутрь, ближе к корпусу подшипника. Расстояния между центрами этого отверстия от посадочного фланца на корпусе составляет: на исследуемом (HB1224) – **5.43мм**, на аналогичном новом (24358) – **8.10мм**. Такое смещение крепежного отверстия *не позволит* установить насос на двигатель автомобиля по причине не совпадения крепежных отверстий и невозможности установки и затяжки крепежного болта.

крепежные отливы

измерение расстояния от центров отверстий до фланцев

Дефект (смещение крепежного отверстия) исследуемого насоса относится к браку его изготовления.

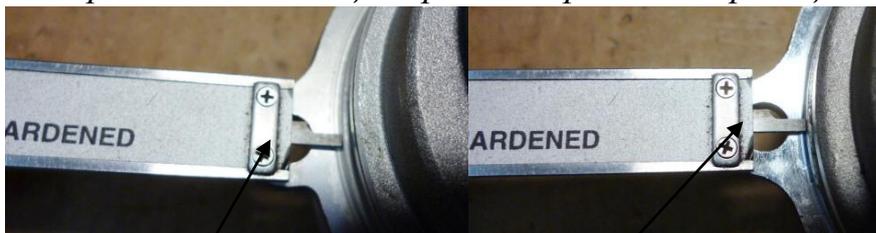
исследуемый

новый

на новом аналогичном

совмещение с исследуемым

Исследованием установлено, что «Насос водяной», изгот. Febi, кат. номер HB1224 – неисправен, не пригоден для установки на автомобиль покупателя. Дефект относится к браку изготовления детали на заводе-изготовителе. Причина – неверное изготовление одного отверстия под крепежный болт на корпусе насоса. Заявленный покупателем недостаток – подтвержден, имеется.
