## **Акт исследования № 247/24**

**Объект исследования:** «Свеча зажигания», производитель VAG, кат. номер: 101905620 – 4 шт., б/у.

**Заявленная неисправность:** «...произошло разрушение свечи...».

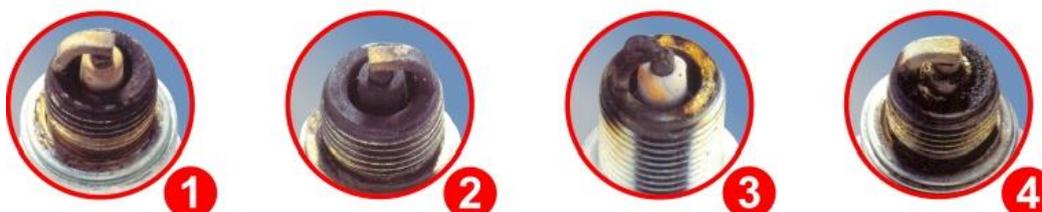
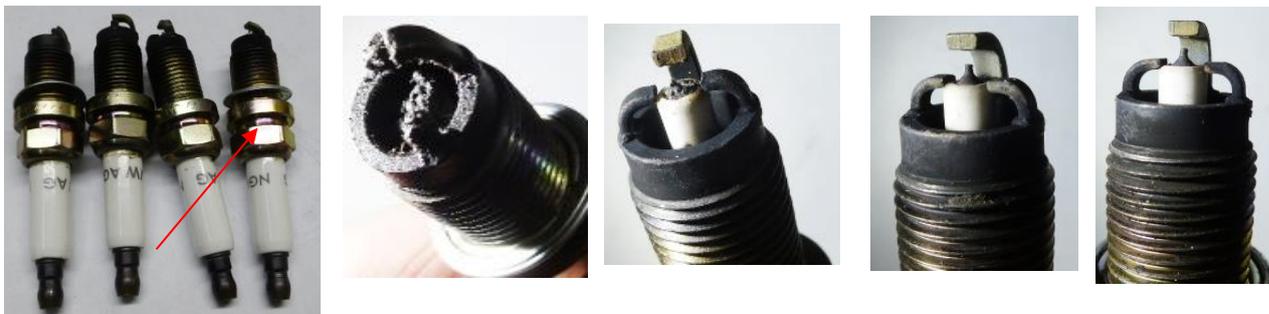
### Аналогичные повреждения показаны на Рис.3

**Электроды имеют оплавленный вид** – тревожный симптом, отражающий неправильную работу двигателя или неправильную подборку свечи. (Рис. 2) Свечной электрод может раскалиться так, что смесь от него может воспламениться раньше, чем поршень достигнет верхней мёртвой точки. В этом случае может произойти серьёзная поломка двигателя.

НЕИСПРАВНОСТЬ	ПРИЧИНА	СЛЕДСТВИЕ	РИС.
Неправильно отрегулированная система зажигания	Опережение (нужного момента)	Детонационное горение, опережение	3
	Опоздание (от нужного момента)	Слишком сильное образование отложений от горения	2
Неправильное соотношение топлива и воздуха	Богатая смесь	Слишком сильное образование отложений от горения	2
	Бедная смесь	Детонационное горение, опережение	3
Неработающий воздушный фильтр	Проникновение пыли в камеру сгорания	Слишком сильное образование отложений	4
	Непроницаемость фильтра	Слишком сильное образование отложений от горения	2
Компрессионное давление	Низкое	Слишком сильное образование отложений от горения	2
Неправильно подобранная свеча зажигания	Горячая	Детонационное горение, опережение	3
	Холодная	Слишком сильное образование отложений от горения	2
Отсутствие неисправности		Совершенное функционирование свечи зажигания	1
