## **Акт проверки качества запасной части № ....**

**Заявленная неисправность:** негерметичность корпуса термостата, выявленная в авто-сервисе (предположительно, по привалочной поверхности крепления к головке блока двигателя).

**Объект исследования:** «Термостат системы охлаждения», изготовитель Citroen/Peugeot каталожный номер: 9808647080 – 1 шт., б/у.

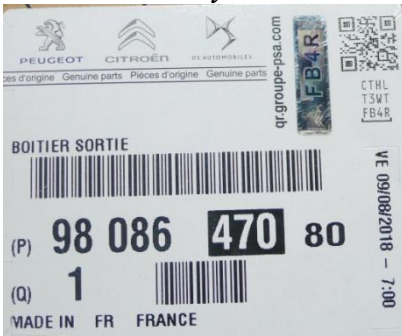
1. От Заявителя эксперту поступил объект исследования (далее – *термостат*) в оригинальной упаковке с наклейкой с оригинальным номером детали (9808647080). На внешней поверхности корпуса следов антифриза – *не обнаружено*.

наклейка на упаковке

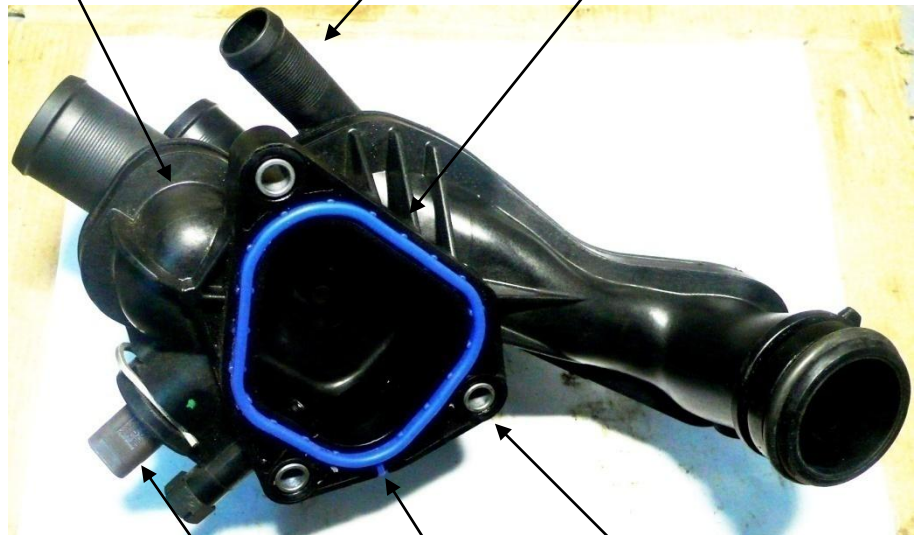
Деталь заводом изготовлена в едином пластиковом корпусе черного цвета, имеющем 6 отводов (патрубков) для присоединения шлангов системы охлаждения, два электрических датчика и одну пробку для удаления воздуха из корпуса термостата. Сам термостат запаян внутри корпуса, не съемный. Привалочная поверхность имеет силиконовую прокладку синего цвета по контуру привалочного отверстия.

На корпусе имеется выполненное заводским образом обозначение детали по номенклатуре завода методом выжигания символов. Все детали на термостате установлены штатно.

символы на корпусе

исследуемая деталь (термостат)  
корпус, отводной патрубок, привалочная поверхность

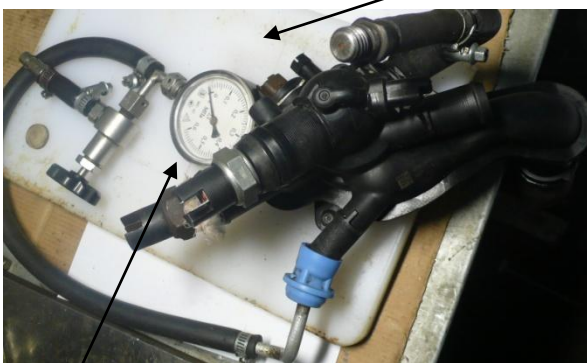
2. Для проверки наличия/отсутствия заявленной неисправности экспертом был применен метод воздушной опрессовки детали. Для этого, на ровную плиту из фторопласта, в которой были изготовлены три отверстия в соответствии со штатными точками крепления термостата к двигателю, был закреплен болтами весь корпус, все отводные патрубки были заглушены соответствующими пробками. Через один патрубок внутрь корпуса

подавался воздух в пределах 1.0-1.3 кгс. Термостат, закрепленный на плите, был погружен в ванну с водой полностью. Суть метода заключается в том, что при наличии любой негерметичности (трещины, деформация привалочной поверхности, негерметичность уплотнительных колец датчиков или прокладки) визуально будет выявлен выход пузырей воздуха из корпуса термостата.

датчик, прокладка, точка крепления  
термостат погружен в воду, под давлением

термостат закреплен на плите

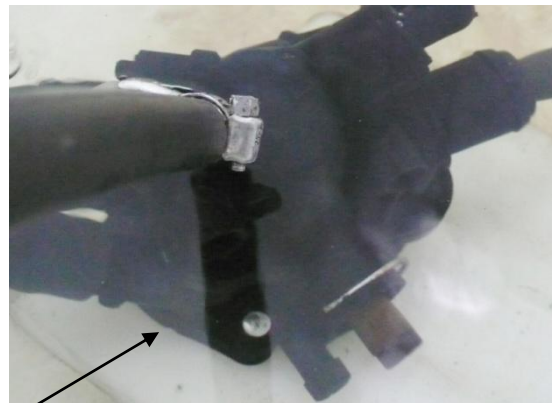
3. Проверкой предъявленного к исследованиям термостата установлено, что корпус (в т.ч. и привалочная поверхность) **герметичен**, следов выхода пузырьков воздуха **не выявлено**. Если утечка антифриза наблюдалась на автомобиле, то она могла быть вызвана:

манометр      утечки воздуха нет

Проведенным исследованием установлено, что «Термостат системы охлаждения», Citroen/Peugeot, каталожный номер: 9808647080 - герметичен. Заявленная неисправность отсутствует.

- изношенностью (корродированием) привалочной поверхности на головке блока двигателя;
- креплением корпуса (затяжка болтов) с несоответствующим моментом;
- утечкой антифриза из какого-либо соседнего места и, как следствие, ошибкой в диагностике неисправности в автосервисе.
