Заключение специалиста № 25/2022

Вопрос 1: Установить причину повреждения деталей Комплекта?

1. «Комплект ГРМ Рено 130C11551R», б/у - 1 шт. (далее в тексте – **комплект №1**).

2. «Комплект ГРМ Рено 130C11551R», новый - 1 шт., (далее в тексте – **комплект №2**).

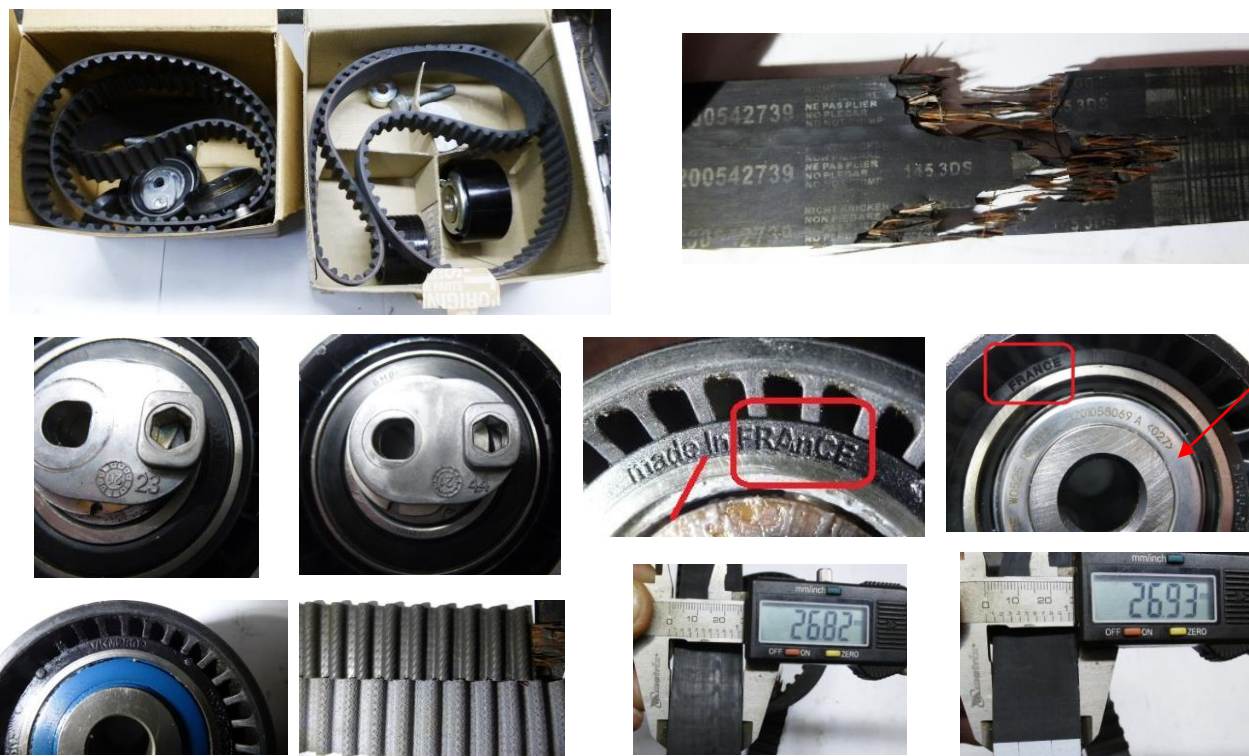
Фото деталей исследуемых комплектов.

- комплект предоставлен в не оригинальной упаковке.
- ремень ГРМ имеет поперечный разрыв с разделением, с выступающими оборванными стекловолоконными нитями корда. Спинка ремня имеет затертый вид, надписи на ремне частично затерты. Следов подрыва зубьев ремня, следов попадания посторонних предметов к ремню или трещин на поверхности ремня не выявлено. Ширина ремня ГРМ 26.82мм, в допуске.

- обводной ролик имеет дефект – при вращении его в руках подшипник издает явно слышимые шумы. Подшипник в ролике не имеет обозначений изготовителя ни на обоймах, ни на защитных кольцах.

На пластиковой обойме ролика имеются надписи, выполненные заводским образом: VKM2802, made In FRAnCE, PPS8F90. Буква «п» выполнена прописным, а буква «I» заглавным шрифтом, это не опечатка специалиста – именно так напечатано на обойме ролика.

- комплект предоставлен в оригинальной упаковке, все детали новые.
- ремень новый, надписи на ремне выполнены белой краской, без смещения. Структура зубьев на ремне отличается от структуры зубьев на ремне ГРМ из комплекта №1 перекрестными, а не односторонними линиями. Ширина ремня ГРМ 26.93мм, в допуске.

Комплект №1, комплект №2, место разрыва ремня из комплекта №1

Что, наиболее вероятно, и привело к преждевременному обрыву данного ремня ГРМ, поскольку специалистом не выявлено следов ошибок, допущенных при установке ремня на автомобиль (воздействие посторонних предметов, попадание тех. жидкостей и т.п), даже обнаруженные шумы в подшипнике обводного ролика указывают на его преждевременный износ, что маловероятно привело бы к обрыву ремня, поскольку подшипник даже не подклинивает.

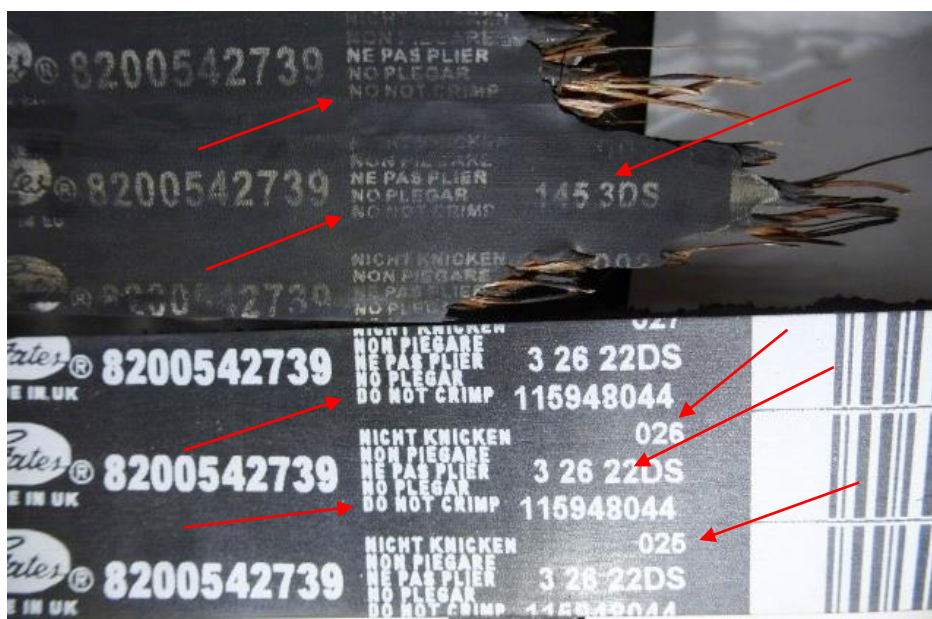
Фото маркировок, нанесенных на исследуемых ремнях ГРМ

- на ремне все надписи нанесены без орфографических ошибок равномерно белой краской. На упаковке нанесен штрих-код, при считывании которого и поиске в сети интернет комплект определяется, как оригинальный.
- дата выпуска ремня ГРМ «3 26 22DS» - 26 неделя 2022 года, произведен в Шотландии (DS). Последовательно возрастающие цифры, напечатанные на ремне, **указывают** на заводскую технологию изготовления ремня (024,025,026...).
- предупреждение о запрете перегибания (в переводе с английского - обжимания) на ремне выполнено орфографически верно: **DO NOT CRIMP**, что переводится, как: не обжимать (не перегибать). Все изготовители ремней ГРМ печатают эту аббревиатуру **именно** в такой орфографии.

- на ремне из комплекта №1 надписи полужатерты (следы эксплуатации ремня), штрих-код отличается от штрих-кода на ремне из комплекта №2.
- дата выпуска ремня ГРМ «1 45 3DS» - **45 неделя 2013 года** (либо 2003, что менее вероятно), а 2023 год еще **не наступил**. DS – произведен в Шотландии.

- предупреждение о запрете перегибания на ремне комплекта №1 выполнено с орфографической **ошибкой**: **NO NOT CRIMP**, что переводится, как: нет, не обжимной. Такая ошибка в надписи может указывать на то, что данный ремень ГРМ произведен **не по заводской** технологии и не на заводе GATES, что может являться подделкой продукции GATES.

- ремень ГРМ из комплекта №1 отличается от оригинального (от комплекта №2, поскольку по всем признакам он является оригинальным) орфографической ошибкой в надписи предупреждения о запрете перегибания ремня, что указывает на вероятность фальсификата данного ремня.
- дата выпуска на ремне ГРМ из комплекта №1 соответствует 2013 году.

5.3. Согласно дате выпуска, напечатанной на ремне ГРМ из комплекта №1, данный ремень изготовлен в **2013 году** (или в 2003, что менее вероятно). То есть, к моменту приобретения Заказчиком данного ремня (2022г.), он где-то хранился **не менее 9 лет**, что **не могло не привести** к снижению его прочностных характеристик из-за такого долгого срока хранения, даже если ремень все это время хранился в надлежащих условиях по причине естественного окисления резины кислородом воздуха.
