## **Акт экспертного исследования № 300/24**

- «Цепь ГРМ», производитель VAG, кат. номер: 06K109158BP – 1 шт., б/у.
- «Натяжитель цепи», производитель VAG, кат. номер 06K109467K – 1шт., б/у.
- «Планки успокоителя цепи ГРМ», произв. VAG – 3шт., б/у.

**Заявленная неисправность:** «Обрыв цепи ГРМ».

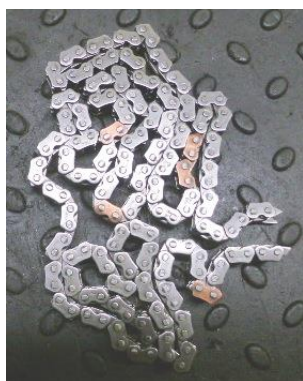
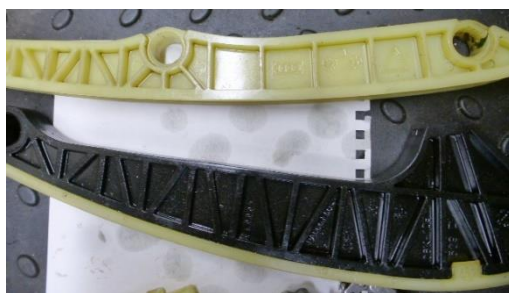
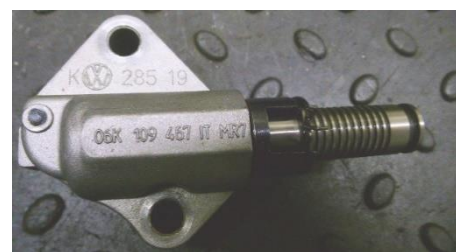
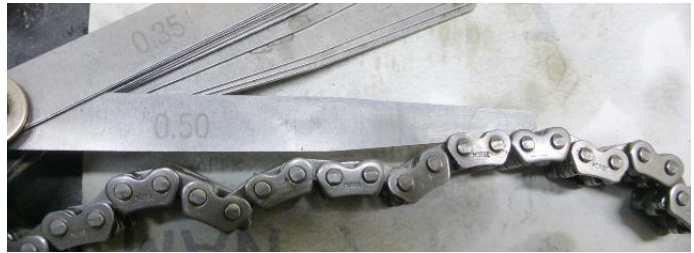
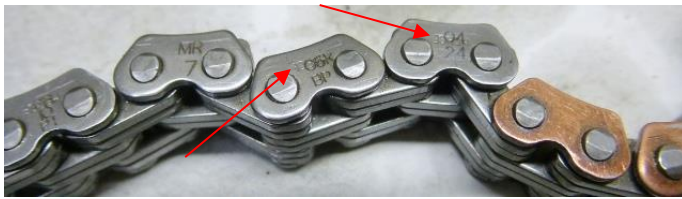
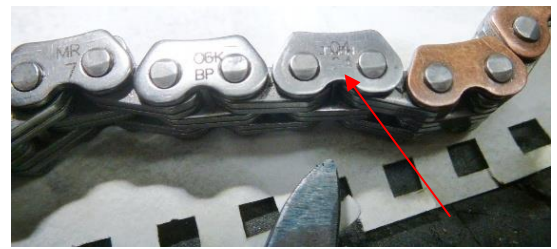
- все три планки успокоителей имеют дефекты – сдирание части пластиковых направляющих сломанными пластинами цепи ГРМ.
- натяжитель был разобран экспертом – шток натяжителя не имеет задиров, пружина и клапан не имеют повреждений, натяжитель находится в работоспособном состоянии.
- цепь ГРМ имеет дефекты – разрыв пластин одного звена с разделением цепи.

**1.4.** При осмотре маркировок на деталях выявлено, что на всех трех планках успокоителей и на корпусе натяжителя маркировки соответствуют заводским маркировкам. На цепи ГРМ маркировка нанесена на пластины с выштампованными надписями Morse, чего на оригинальных цепях **не встречается**, маркировка на оригинальных цепях наносится всегда на «чистые» пластины, без надписи Morse – для того, чтобы маркировка хорошо читалась на пластине. На оригинальных цепях ГРМ маркировка наносится методом лазерной полиграфии и не стирается. На исследуемой цепи маркировка нанесена просто краской и легко сдирается острием скальпеля.

При подсчете пластин со штампом Morse установлено, что таких пластин в данной цепи 40 штук, то есть, почти половина из всех 86 – на оригинальных цепях VAG такого количества пластин с штампом Morse **не встречается**, встречается максимум 10-15% пластин со штампом от общего числа.

- общий зазор между пластинами позволяет установить между ними шуп 0.5мм.
- толщина боковых пластин составляет 0.96мм, внутренних 1.41-1.43мм.
- общая ширина звена цепи (по наружным поверхностям боковых пластин) составляет 11.12мм. Пластины разной толщины, чем и обусловлен такой зазор.

Расстояние между пластинами увеличено и позволяет пластинам нештатно двигаться по стяжному штифту, из-за их перекоса быстро изнашиваются отверстия в пластинах и уменьшается суммарная несущая способность пластин, чего быть не должно, пластины должны плотно прижиматься друг к другу.
