## **Акт исследования № .../25**

**Объекты исследования:** «Диск тормозной», производитель Zimmermann, каталожный номер: 400.3637.52 – 2 шт., б/у.

**Заявленная неисправность:** «Тормозные диски начали сильно бить после 500 км пробега».

**Цель исследования:** Определить наиболее вероятные причины неисправностей, если они будут обнаружены.

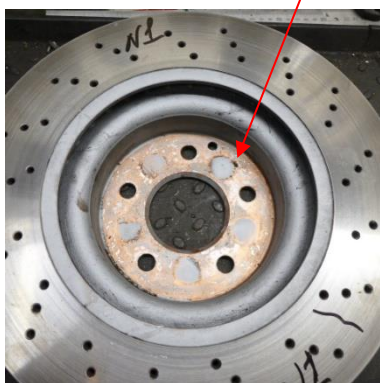
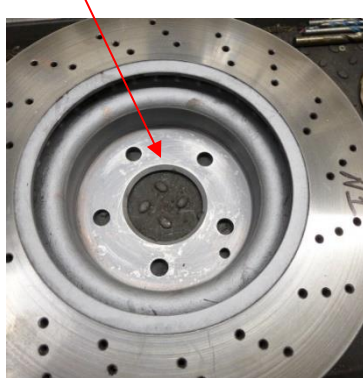
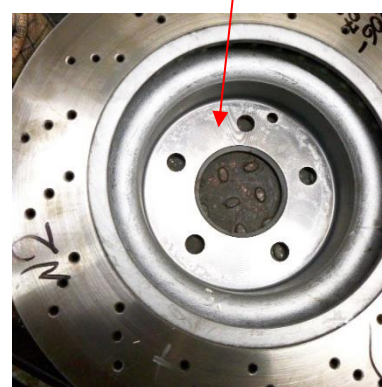
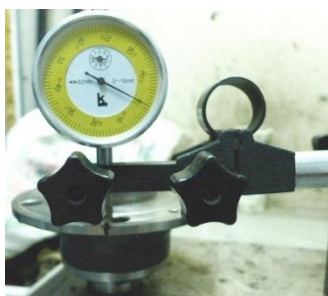
Ступица диска №2

после очистки

При исследовании деталей: «Диск тормозной», производитель Zimmermann, каталожный номер: 400.3637.52 – 2 шт., установлено, что оба диска находятся в работоспособном состоянии, не деформированы, но были установлены на не очищенные поверхности с применением медной смазки, что и вызвало появление их биения при эксплуатации. Неисправность вызвана ошибками, допущенными при установке деталей на автомобиль.

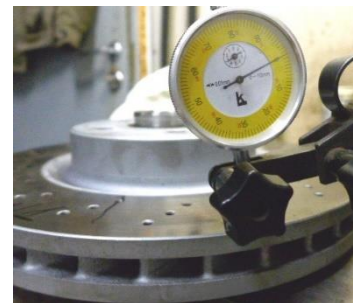
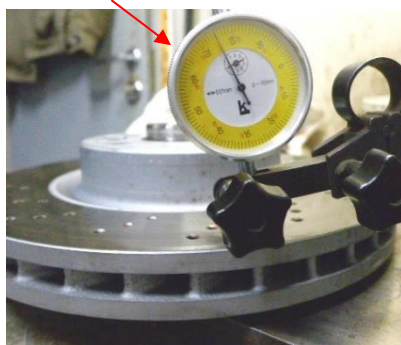
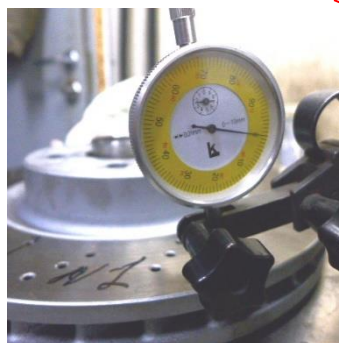
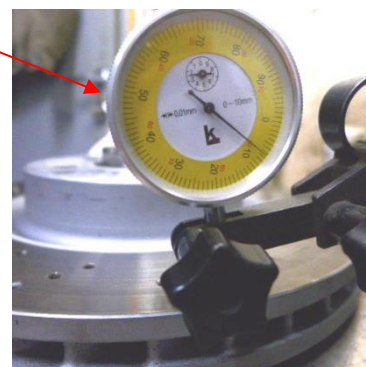
### Проверка биения диска №1

после очистки ступицы
