Лаборатория тестирования автозапчастей
AUTO PARTS TESTING LABORATORY

Акт исследования №/18

- «Ролик натяжной ремня привода распредвала», произв. DAEWOO, кат. номер 96350550 – 1 шт., б/у.
- «Ролик направляющий ремня грм», произв. DAEWOO, кат. номер 96350526 – 1 шт., б/у.
- «Опора двигателя правая», произв. PMS, кат. номер PXCMS004A2 – 1 шт., б/у.

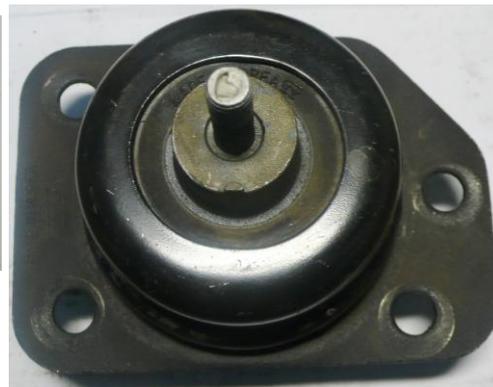
следы выделения смазки из подшипников роликов

2. Из подшипников обоих роликов выделяется смазка, заложенная заводом, что *указывает* на некачественные уплотнительные кольца подшипников. При

Изложенные выше причины указывают на наличие брака, допущенного заводом при изготовлении исследуемых деталей.
